SKOVLYVEIEN 8

TILSTANDSRAPPORT

Enebolig
Skovlyveien 8, 1406 SKI
ÅS kommune
gnr. 102, bnr. 82

Befaringsdato: 15.04.2024 **Rapportdato:** 30.04.2024 **Oppdragsnr.:** 20310-1457 **Referansenummer:** NN2122

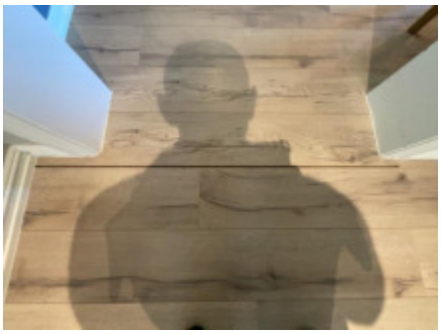
Trapp til kjeller har noe malingsavflass
