TILSTANDSRAPPORT

Nordheimveien 18 A, 1474
LØRENSKOG

Befaringsdato: 19.01.2025 **Rapportdato:** 05.03.2025 **Oppdragsnr.:** 22391-1088 **Referansenummer:** YI5532

Autorisert foretak: NØKKELTAKST DRIFT AS **Sertifisert Takstingeniør:** Joachim Andre M Kirkerud **Vår ref:** Joachim Kirkerud

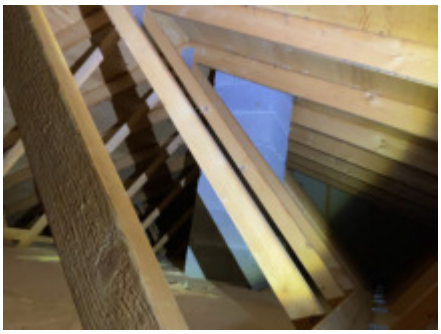
Det registreres synlige spikre gjennom undertaket. Synlige spikre øker faren for kondens.

Konsekvensen av kondensskader over lengre tid kan være fuktskader.

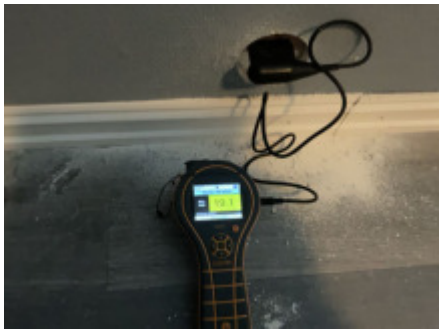
TG 2 Rom Under Terreng

Hulltaking er foretatt og det er påvist avvik i konstruksjonen. Hulltaking er foretatt ved/i Soverom ved vaskerom. Fuktkvotemåling (vekt%) i konstruksjonen ble målt til 19,1. Treverk skal ha fuktinnhold lavere enn 15 vektprosent. I treverk med fuktighet over 17 vektprosent øker faren for råte og muggsoppvekst dramatisk. Hvis fuktinnholdet ligger over 20 vektprosent, er allerede muggsoppen dannet. Merk at, hulltaking med fuktmåling kan avsløre lokale lekkasjer, men gir ingen absolutt garanti for å identifisere alle potensielle problemområder.

Vurdering av avvik:
• Det er gjennom hulltaking påvist høyt fuktnivå inne i trekonstruksjonen i hulltakingen, men ikke påvist fuktskader i dette området. Høy luftfuktighet kan over tid føre til muggvekst eller sverting av materialer. Samtidig kan materialer og konstruksjoner bli ødelagt.

Konsekvens/tiltak
• Det påviste fuktnivå gir grunn til å overvåke konstruksjonen jevnlig for å se utvikling over tid, og eventuelt foreta tiltak for å unngå fuktskader.

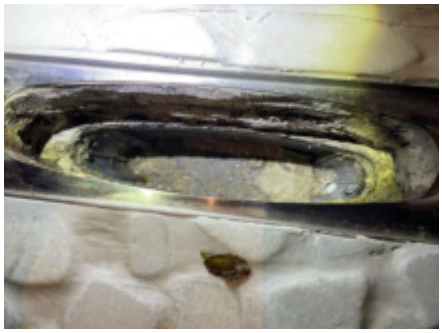
TG 2 Sluk, membran og tettesjikt

Sluk i plast, med synlig mansjett klemt i klemringen. Om membran:
Membranen/tettesjikt, som skal fungere som et vanntett lag i rommets våtsoner og beskytte underliggende konstruksjoner mot vannskader, kan ikke bekreftes ved visuell kontroll i slukområdet eller andre steder i rommet. Avslutningen mellom en eventuell membran og terskel er også skjult og kan derfor ikke inspiseres visuelt.

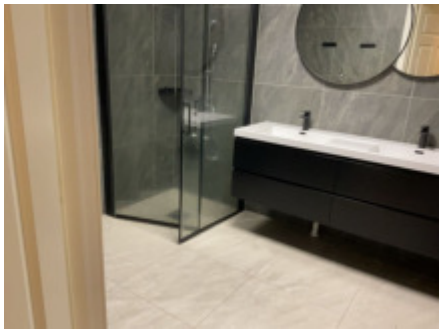
UNDERETASJE > VASKEROM

Det ble ikke foretatt hulltaking i tilstøtende vegg for våtsonen da veggene er av mur. Hulltaking er en inspeksjonsmetode hvor det borres et inspeksjonshull på 73mm fra tilstøtende rom for å undersøke for fukt/skader. Det er imidlertid gjennomført fuktkontroll med fuktindikator, denne ga ikke utslag for unormale fuktverdier. Hulltaking vil generelt gi en bedre fuktanalyse.
