NATTLANDSFJELLET 77

PRIVATMEGLEREN

Gnr/Bnr/Fnr/Snr: 11/378/0/0
Adresse: Nattlandsfjellet 77, 5098 BERGEN

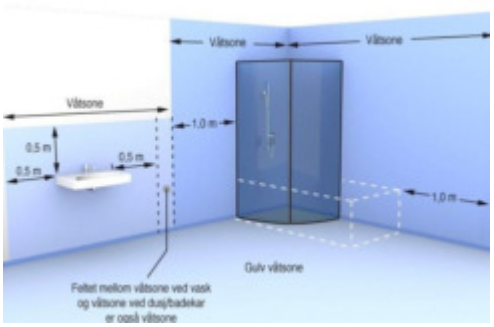
TG 2 Overflater vegger og himling

Keramiske fliser på vegger, malt innvendig tak med spotlights.

Vurdering av avvik:
• Det er vindu/dør med ikke fuktbestandige materialer i våtsonen (ved vask, dusj, badekar, osv.), løsningen eller byggematerialet er uegnet

• Vindu i våtsone, men dette er dels beskyttet av dusjdører og det er fleselagt inn i åpning (foringer) mot karm.

• Bad fungerer lik dagens situasjon med dusjdør som beskyttelse mot vindu, samt flislagt karm mot vindu, men forholdet avviker fra pre akseptert løsning.

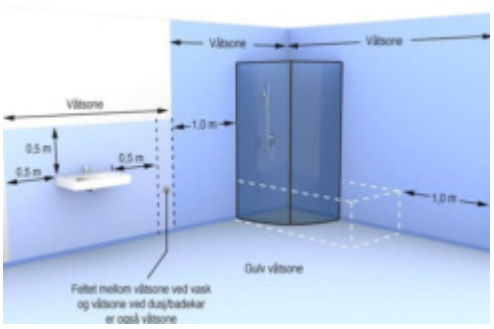
U-ETASJE > BAD

Keramiske fliser på vegger, malt innvendig tak med spotlights.

Vurdering av avvik:
• Det er vindu/dør med ikke fuktbestandige materialer i våtsonen (ved vask, dusj, badekar, osv.), løsningen eller byggematerialet er uegnet
• Det er påvist avvik i fuger.

Konsekvens/tiltak
• Andre tiltak:
• Uegnede materialer må fuktbeskyttes/utskiftes.
• Fuger med slitasje bør skiftes ut.

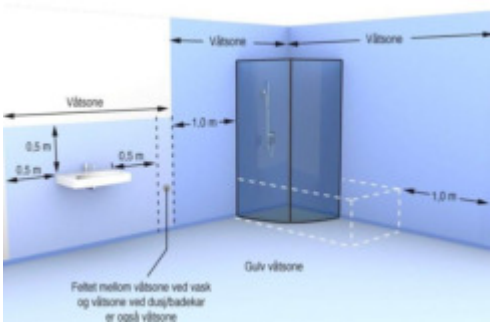
U-ETASJE > BAD NR. 2

Keramiske fliser på vegger, malt innvendig tak.

Vurdering av avvik:
• Det er uegnede materialer i våtsoner

• Luke og røropplegg i vegg ved bereder bør utbedres.
• Vannfordelerskap bør fuktsikres i overgang vegg/skap.
