TILSTANDSRAPPORT

Enebolig
Veidemannsveien 27 C, 1407 VINTERBRO
ÅS kommune
gnr. 107, bnr. 542

Befaringsdato: 04.04.2025 **Rapportdato:** 04.04.2025 **Oppdragsnr.:** 20310-1447 **Referansenummer:** LL3234

Autorisert foretak: Takst & Bygningskontroll AS **Vår ref:**

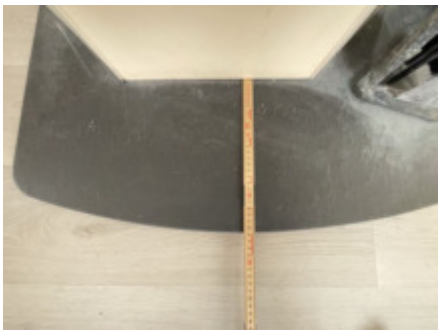
TG 3 Pipe og ildsted

Boligen har elementpipe, peis med innsats og sotluke/feieluke.

Vurdering av avvik:
• Ildfast plate mangler på gulvet under/foran ildstedet.

Ildfast plate er under 30 ca fra brennkammer.
