SKOGVEIEN 20D

TILSTANDSRAPPORT

Enebolig
Skogveien 20 D, 1467 STRØMMEN
LILLESTRØM kommune
gnr. 77, bnr. 111, snr. 2

Befaringsdato: 11.06.2025 **Rapportdato:** 13.08.2025 **Oppdragsnr.:** 22399-1020 **Referansenummer:** FK4519

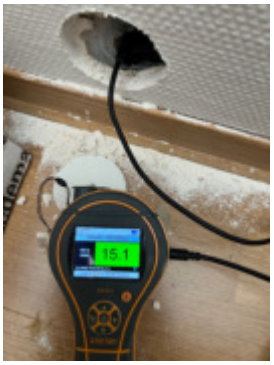
Vurdering av avvik:
• Det er gjennom hulltaking påvist høyt fuktnivå inne i trekonstruksjonen i hulltakingen, men ikke påvist fuktskader i dette området. Høy luftfuktighet kan over tid føre til muggvekst eller sverting av materialer. Samtidig kan materialer og konstruksjoner bli ødelagt.

Vær oppmerksom på at skader i slike konstruksjoner normalt oppstår skjult i konstruksjonen, og vil ikke alltid synliggjøres visuelt eller ved en hulltaking.

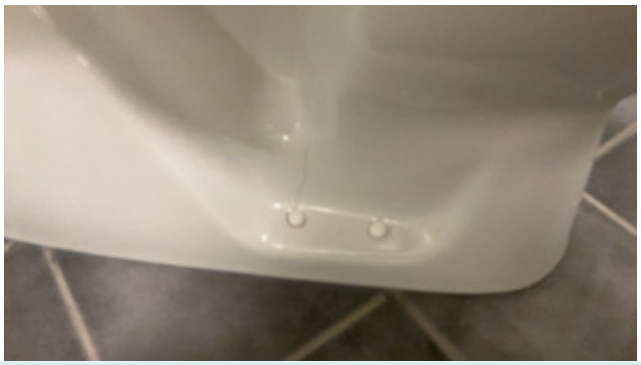
Vurdering av avvik:
• Det er påvist riss/sprekker i utstyr på våtrommet.

Konsekvens/tiltak
• Riss er vanligvis overfladiske skader i servantens overflate eller glasur. Konsekvensene av riss er hovedsakelig kosmetiske.

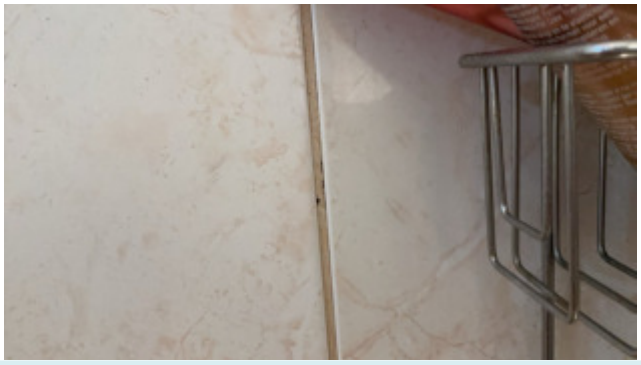
Vurdering av avvik:
• Det er påvist at flisfuger har riss/sprekker.

- Konstruksjonen har oppnådd mer enn halvparten av forventet levetid og har bruksslitasje.
