# GJEKSTADVEIEN 90C

# Tilstandsrapport

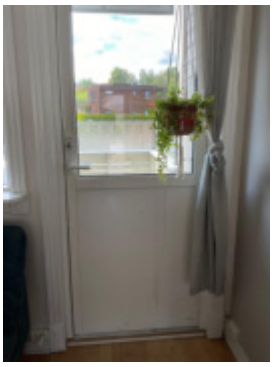
## TG 2 Dører

Bygningen har malt hovedytterdør og malt balkongdør i tre.

**Vurdering av avvik:**
• Det er påvist andre avvik:

Det er registrert mindre skader i dørblad på de forskjellige dørene. Mindre en halvparten av forventet brukstid er gjenstående på døren.

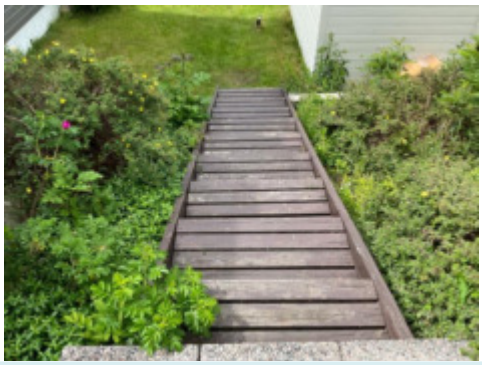
## TG 2 Utvendige trapper

Utvendig trapp i impregnert treverk.

**Vurdering av avvik:**
• Det er påvist andre avvik:

**Konsekvens/tiltak**
• Det må foretas tiltak for å lukke avviket.

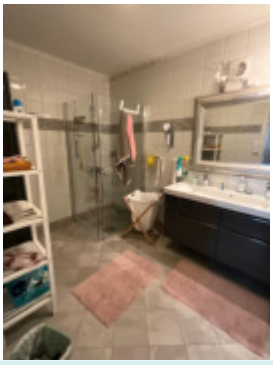
## 1. ETASJE > BAD

**Vurdering av avvik:**
• Det er påvist avvik i fuger.

**Konsekvens/tiltak**
• Det må gjøres tiltak for å lukke avviket.

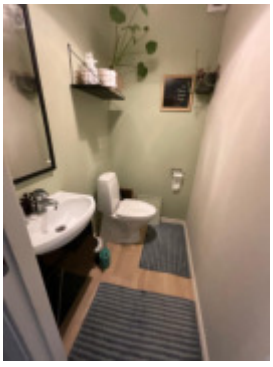
### 1. ETASJE > TOALETTROM

Toalettrom

**Vurdering av avvik:**
• Det er påvist skader på innredning.
• Toalettrom mangler tilluftsventilering, f.eks. spalte/ventil ved dør.

**Konsekvens/tiltak**
• Det må foretas tiltak for å lukke avviket.
• Det bør etableres tilfredsstillende tilluft til toalettrom, f.eks. luftespalte ved dør e.l.
