Tilstandsrapport

Klukevegen 57, 2318 HAMAR

Befaringsdato: 06.09.2024 **Rapportdato:** 11.09.2024 **Oppdragsnr.:** 21642-1080 **Referansenummer:** KS1524

Kjedehus - Byggeår: 2019

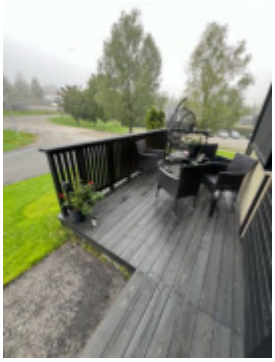
Dør til sportsbod

Rekkverkshøyde i terrasse i 2.etasje

Terrasseplatting ved inngangsparti

Terrasse i 2.etasje

TG 1 Balkonger, terrasser og rom under balkonger

Terrasseplatting på ca.11 kvm av trekonstruksjoner med malt trerekkverk ved inngangspartiet i 1.etasje.
Terrasse ca. kvm av trekonstruksjoner med spaltegulv av trykkimpregnerte terrassebord og trerekkverk med utgang fra stue i 2.etasje.

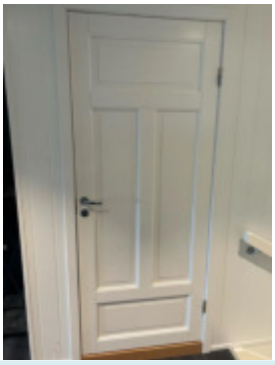
TG 0 Innvendige dører

Innvendig har boligen malte fyllingsdører.

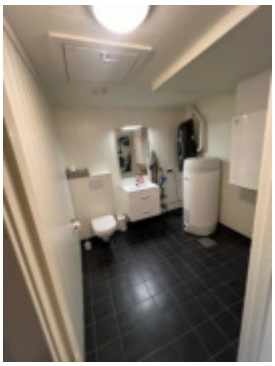
2.ETASJE > VASKEROM/TEKNISK ROM

Aktuell byggeforskrift er teknisk forskrift 2017.

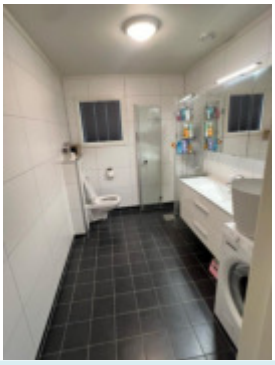
Tilliggende konstruksjoner våtrom

Hulltaking er ikke foretatt da det ikke er fysisk mulig pga tilliggende konstruksjoner. Utsatte soner mot yttervegg og fast kjøkkeninnredning. Det er foretatt fuktsøking med fuktindikator uten å oppdage unormale verdier. Det må opplyses at rommet i tillegg er under 5 år med dokumentasjon i form av FDV og utførelse fra Arve Hagen AS.

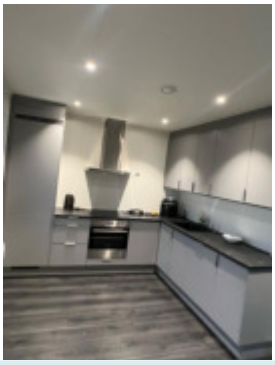
Vurdering av avvik:

• Det er pga bygningsmessige hindringer ikke fysisk mulig å foreta hulltaking i vegg bak våtsone

• TGIU gitt ut ifra manglende mulighet for hulltaking.

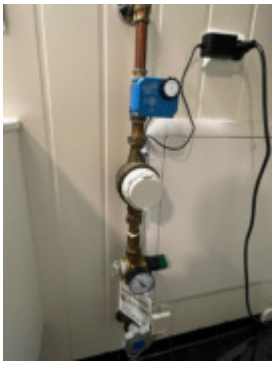
Fordelerskap

Innvendige vannledninger er av plast (rør i rør). Det er besiktiget i rørskap. Fordelerskap, vannmåler og stoppekran er plassert i vaskerom.
