HUNSRØDKROKEN 5

PRIVATMEGLEREN

Adresse	Hunsrødkroken 5		
Postnummer	3241	**Poststed**	SANDEFJORD

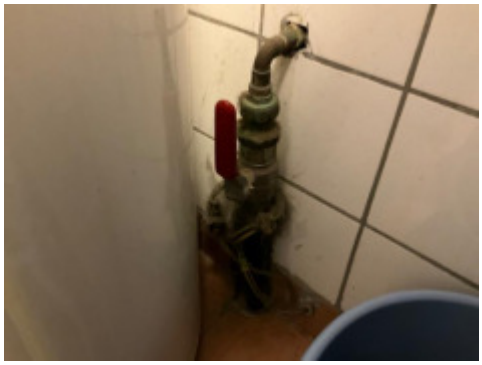
TG 2 Vannledninger

Innvendige vannledninger er av kobber.

Vurdering av avvik:
• Mer enn halvparten av forventet brukstid er passert på innvendige vannledninger.

Konsekvens/tiltak
• Det er ikke behov for utbedringstiltak siden anlegget fungerer i dag, men ut ifra alder kan skader plutselig oppstå på eldre anlegg.
• I forbindelse med oppgradering av våtrom vil det være naturlig med utskiftning av rør.
