GRANSTUBBEN 38

Meglers verdivurdering

Granstubben 38, 2020 SKEDSMOKORSET

Tilstandsrapport

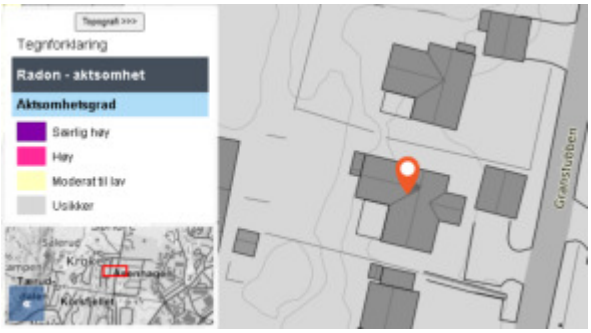
TG 2 Radon

Det er ikke foretatt radonmålinger og bygget er heller ikke utført med radonsperre.

Vurdering av avvik:
• Det er ikke foretatt radonmålinger, og bygget er heller ikke utført med radonsperre.

For å lukke avviket må det gjøres tiltak.
