HELLEVEIEN 2 D

Tilstandsrapport

Enebolig
Helleveien 2 D, 0376 OSLO
OSLO kommune
gnr. 27, bnr. 426, snr. 2

Befaringsdato: 18.06.2024 **Rapportdato:** 21.06.2024 **Oppdragsnr.:** 18745-2201 **Referansenummer:** FT3568

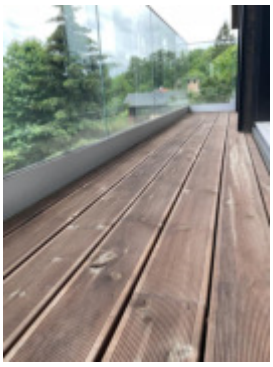
Repos ca. 8 kvm.

Balkong belagt med terrassebord, rekkverk i glass

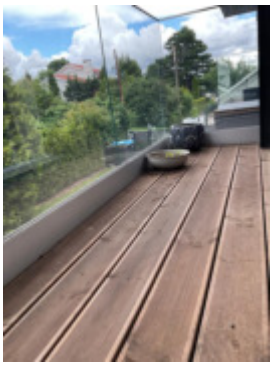
Ca. 3,2 kvm.

TG 1 Utvendige trapper

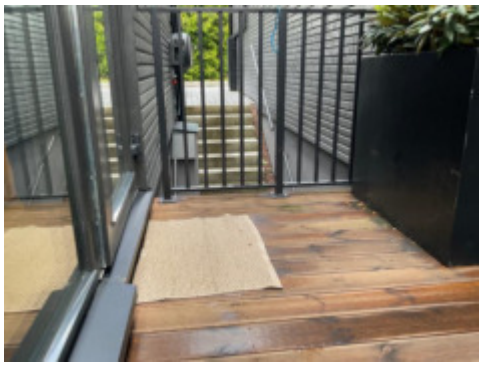
Trapper i treverk.

Repos på ca. 2 kvm.

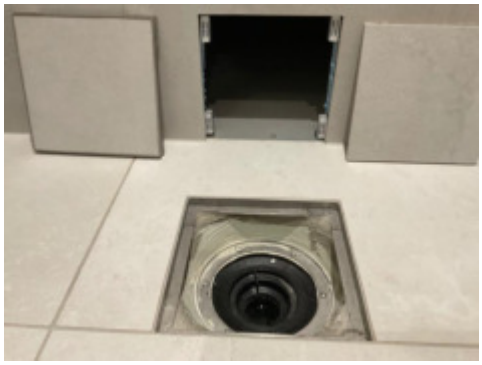
TG 1 Overflater Gulv

Gulvet er flislagt. Rommet har elektriske varmekabler. Fall mot sluk er målt til ca. 10 mm.

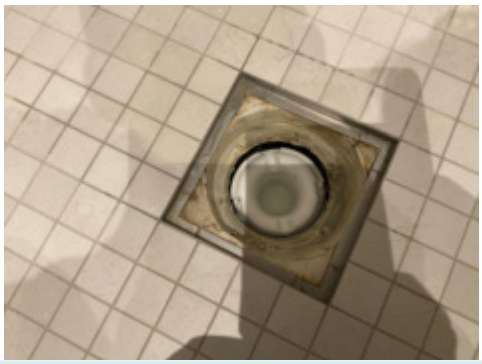
TG 1 **Sluk, membran og tettesjikt**

Det er plastsluk og smøremembran med dokumentert utførelse.
