LUNDVEIEN 16

PRIVATMEGLEREN

PLANTEGNING

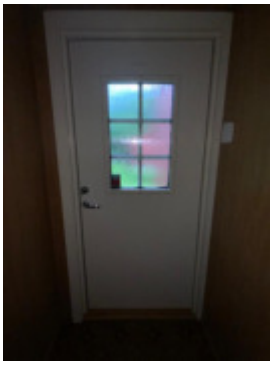
TG 1 Inngangsdør

Inngangsdør med glassfelt, merket med produksjonsår 2013.

Ingen unormale avvik registrert sett ut fra bygningsdelenes alder.

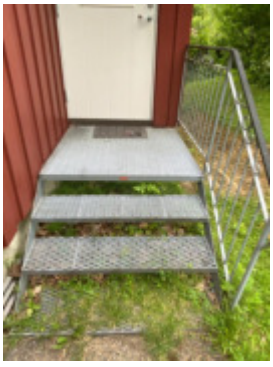
Vurdering av avvik:
• Rekkverket er for lavt i forhold til dagens krav til rekkverkshøyder.

Konsekvens/tiltak
• Det er ikke krav om utbedring av rekkverkshøyde opp til dagens forskriftskrav.

Kostnadsestimat: Ingen umiddelbar kostnad

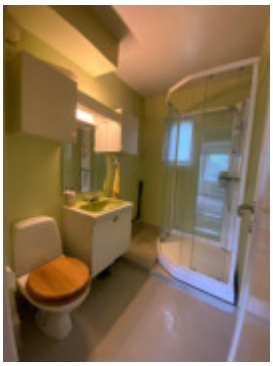
Originalt støpejernsluk.
Sluk må renses jevnlig for å unngå lukt og tett sluk.
Rommet har ingen synlig membran (gulv/vegger).

Servantskap med glatte folierte fronter og nedfelt servant i farket porselen.
Speil og lysarmatur på vegg over servant.
Generelt slitt innredning.

Gulvmontert klosett.

Dusjkabinett med skyvedør og termostatstyrt blandebatteri.
Avløpsrør fra dusjkabinett er nedstøpt i betonggulv (forhøyet sone) og ført til sluk.

Vurdering av avvik:
• Våtrommet må oppgraderes for å tåle normal bruk etter dagens krav.

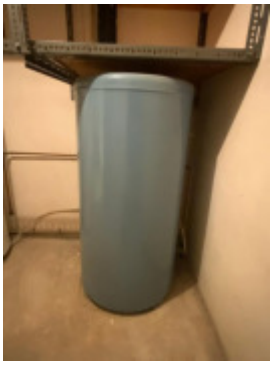
Bereder 2:
200 L, merket med produksjonsår 1979.

Det er ikke sluk i rommet der berederen er plassert.
Det er en generell anbefaling at det installeres lekkasjevarsler med stoppventil på vannrør.

Vurdering av avvik:

• Det er påvist at varmtvannstank er over 20 år

Konsekvens/tiltak
• Det er ikke behov for utbedringstiltak siden tanken fungerer i dag, men ut ifra alder kan skader plutselig oppstå på eldre tanker.
