TILSTANDSRAPPORT

Thulstrups gate 5 A, 304, 0451 OSLO

Befaringsdato: 16.05.2024 **Rapportdato:** 06.07.2024 **Oppdragsnr.:** 18745-2132 **Referansenummer:** DX3442

Autorisert foretak: Nyverdi AS

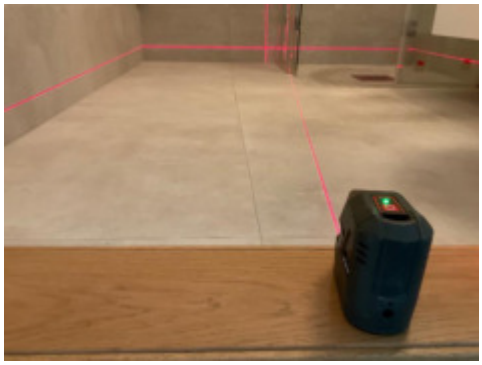
TG 1 Overflater vegger og himling

Veggene har fliser. Taket er malt.
