WIERS-JENSSENS VEI 3D

Vedlegg

Oppdragsnr.
166250044

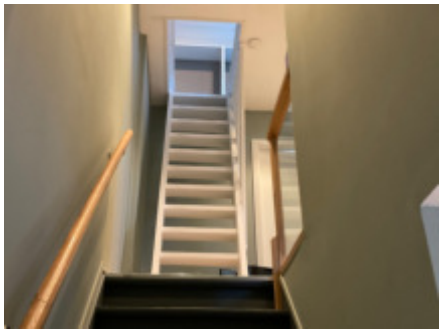
Vurdering av avvik:
• Det er avvik:

Trapp i kjeller og 1.etasje grunnet håndrekke på en side samt ikke fallsikring iht dagens krav.
Loftstrapp grunnet ingen håndrekke, meget bratt trapp.

Konsekvens/tiltak
• Tiltak:

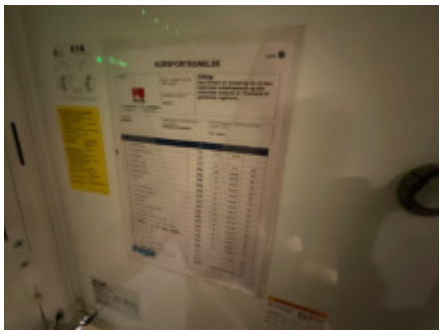
10. Finnes det kursfortegnelse, og er den i samsvar med antall sikringer?
    Ja

11. Foreta en helhetsvurdering av det elektriske anlegget, dets alder, allmenne tilstand og fare for liv og helse. Bør det elektriske anlegget ha en utvidet el-kontroll?
    Ja Vurdering av el.anlegg er basert på en standard sjekkliste og visuell befaring. Takstmannen har ikke fagkompetanse på område og tilstandsgrader settes ut fra standard (NS 3600). Store deler av anlegget er skjult. Det tas spesifikt forbehold om at det kan forekomme større avvik på EL anlegget og dermed påløpe kostnader for utbedringer. Dette grunnet takstmannens manglede kompetanse vedrørende kontroll av EL anlegg. Det er kun fagfolk med spesialkompetanse som kan gjennomføre kontroll av EL anlegg. Selv ikke en vanlig elektriker kan utføre en EL kontroll.

For å få en nøyaktig tilstand på El anlegget må det gjennomføres en NEK 405 - 2-3 tilstandskontroll av el.anlegg av autorisert elektrikerfirma.
