VEDLEGG
SALGSOPPGAVE
VRANGHOLMEN

Adresse:
Vrangholmen
Gnr. 228 Bnr. 30 og Gnr. 228 Bnr. 29 og Gnr. 228 Bnr. 31 og Gnr. 202 Bnr. 56 i Farsund kommune

Tilstandsrapport

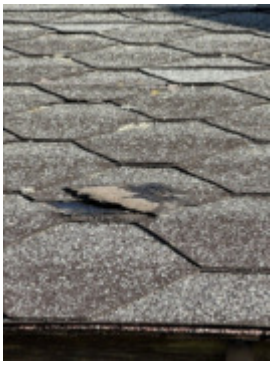
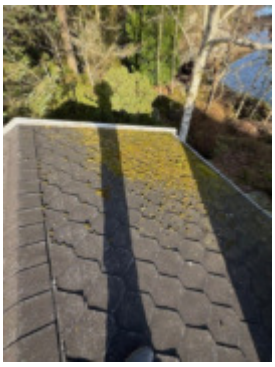
TG 3 Taktekking

Punktet må sees i sammenheng med Takkonstruksjon/Loft

Slitt pappshingel som er moden for utskifting.

Vurdering av avvik:
- Det er påvist skader eller avvik på selve taktekkingen.
- Mer enn halvparten av forventet brukstid er passert på taktekkingen.
- Mer enn halvparten av forventet brukstid er passert på undertak.

Konsekvens/tiltak
- Taktekkingen må skiftes eller utbedres.

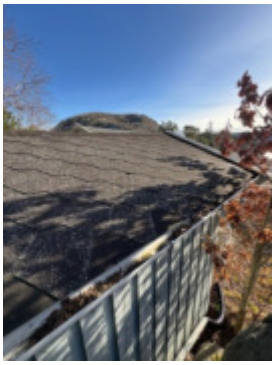
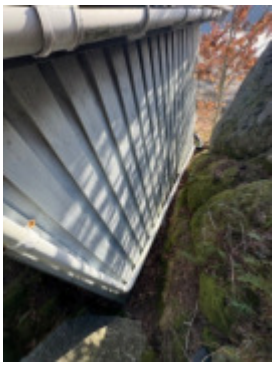
TG 3 Nedløp og beslag

Enkle plast takrenner og nedløp. Ikke skvett beslag. Renner og nedløp må byttes når taktekkingen legge som.

Vurdering av avvik:
- Mer enn halvparten av forventet brukstid er passert på renner/nedløp/beslag.
- Det er store deformasjoner i renner og nedløp.

Konsekvens/tiltak
- Nye renner og nedløp må monteres

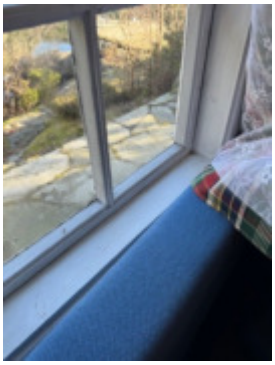
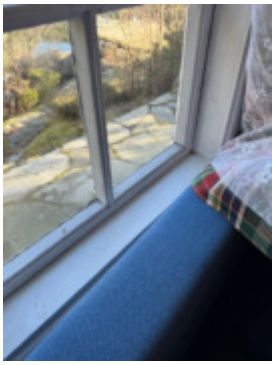
TG 2 Vinduer

Vinduer med enkle og kobla glass. Vinduer fra byggetiden er modne for utskifting.

Vurdering av avvik:
• Karmene i vinduer er slitte og det er sprekker i trevirket.

Konsekvens/tiltak
• Det må påregnes noe vedlikehold og at enkelte vinduer må skiftes ut.

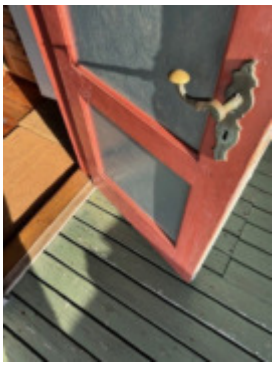
Begge dører er innerdører som er kledd med panel på utsiden. Betydelig råte og lekkasje inn på gulv i dør til soverom. Også slitt dør til stue/kjøkken. Dører er modne for utskifting.

Vurdering av avvik:
• Det er påvist dør(er) med fukt/råteskader.

Konsekvens/tiltak
• Døren(e) står foran utskiftning.

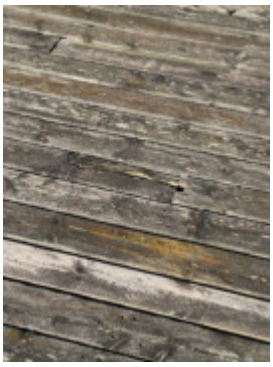
TG 3 Balkonger, terrasser og rom under balkonger

Terrasser i tre. Slitt treverk som terrassebord og som bjelker.

Vurdering av avvik:
• Det er påvist fukt-/råteskader i konstruksjonen.

Konsekvens/tiltak
• Råteskadede konstruksjoner må skiftes ut.
