BUEN 19A

Buen 19 A, 1528 MOSS

Selveier enebolig på selveiertomt, bygget i 1932

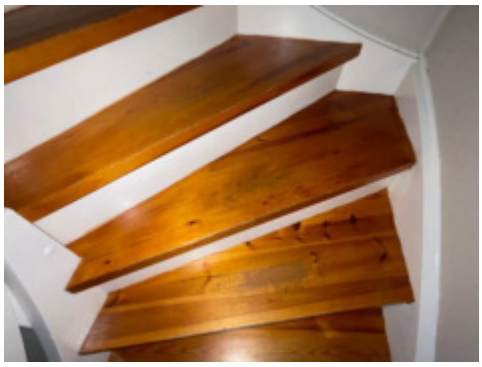
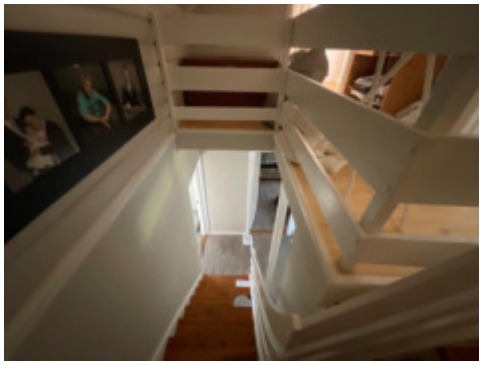
TG 2 Innvendige trapper

Lukket trapp i tre mellom etasjene.

Vurdering av avvik:
• Åpninger i rekkverk er større enn dagens forskriftskrav til rekkverk i trapper.
• Det mangler håndløper på vegg i trappeløpet.
• Trappen har en del slitasjegrad utover det som er normalt ut ifra alder.

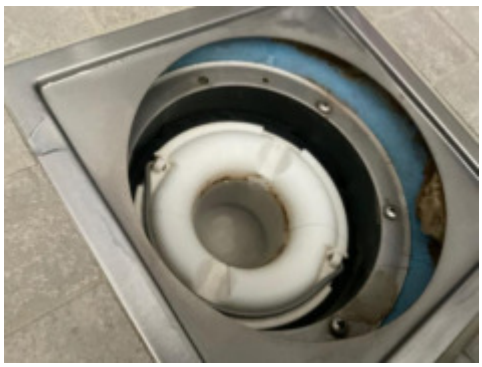
1. ETASJE > BAD

TG 1 **Sluk, membran og tettesjikt**

Plastsluk.
Fuktmåler viser normale verdier.

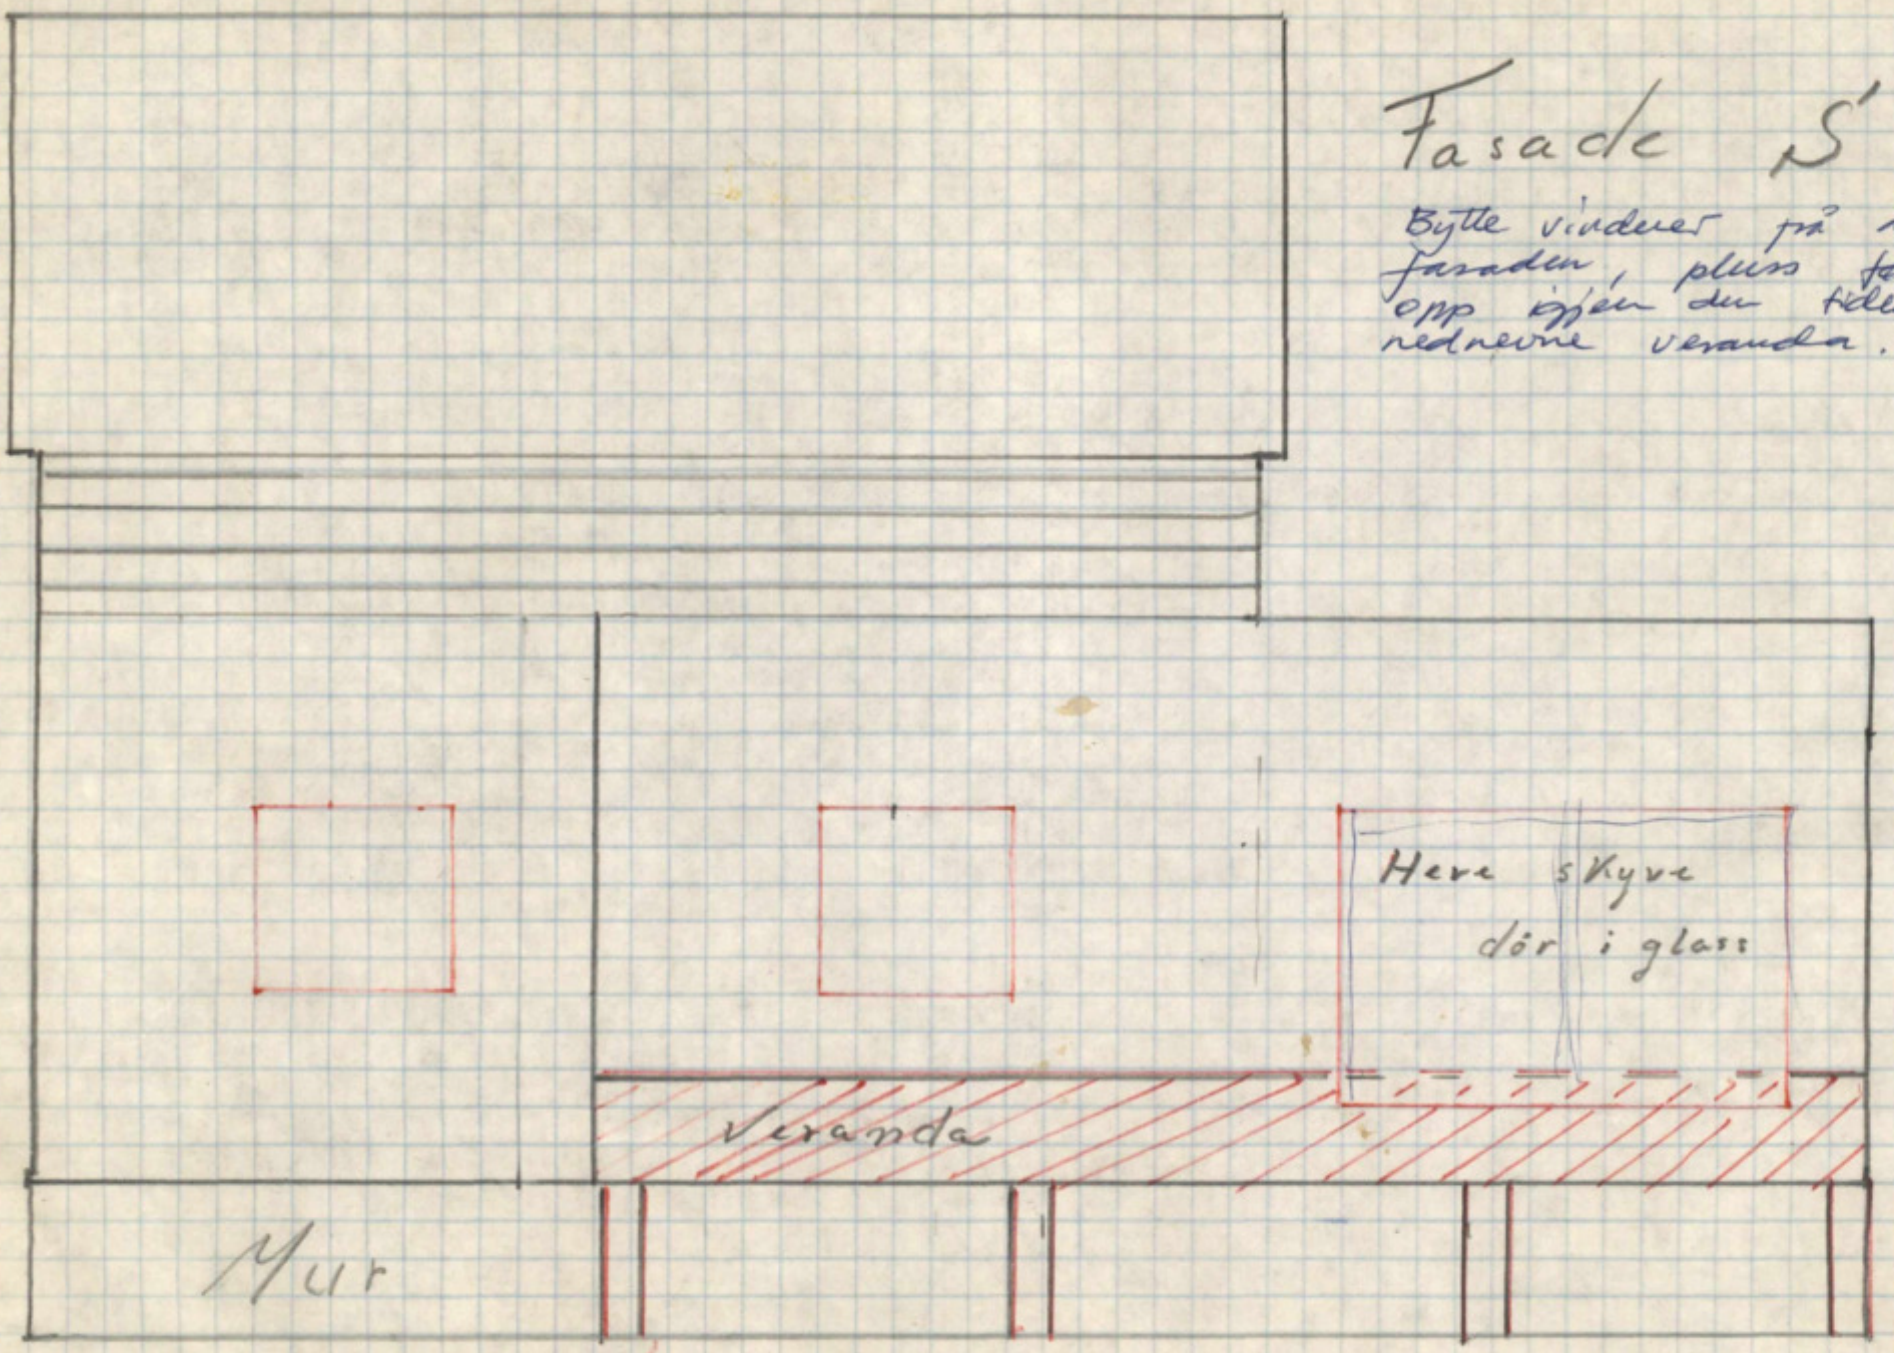
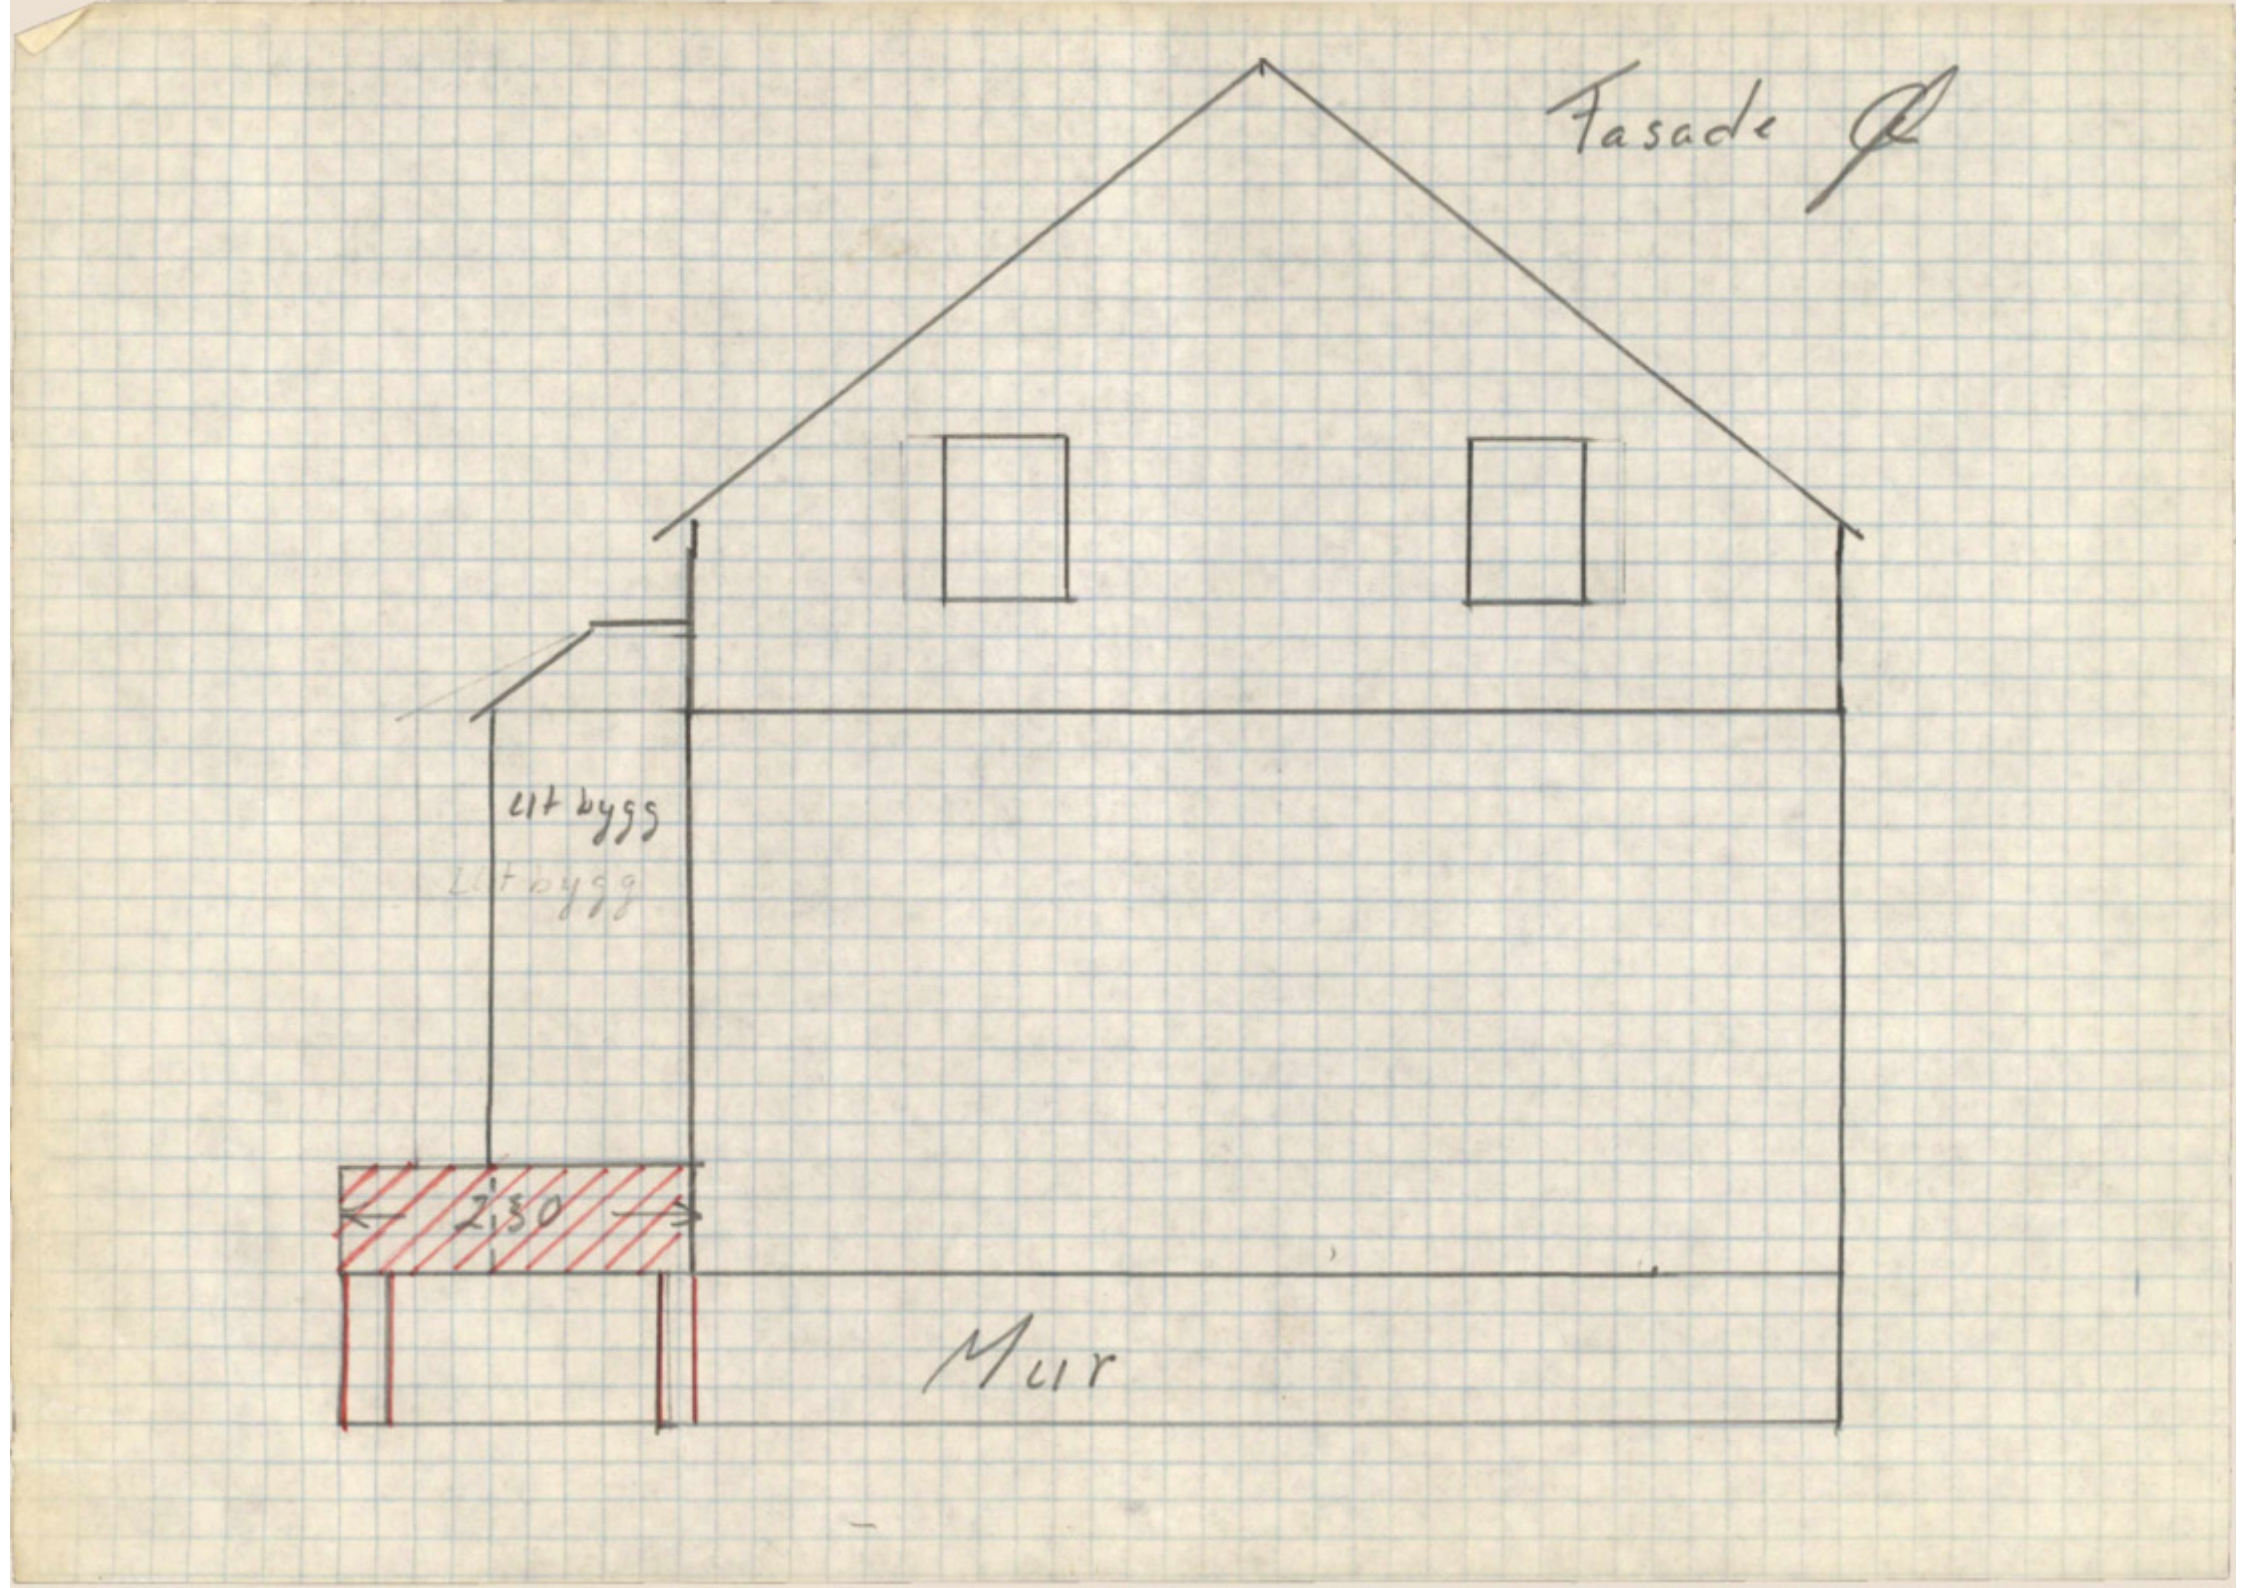
Fasade S

Bytte vinduer på denne fasaden, pluss døre opp mot den tidligere nedrevne verandaen.
