NORDALVEIEN 44A

MEGLERS VERDIVURDERING

Nordalveien 44 A, 0583 OSLO

Tilstandsrapport

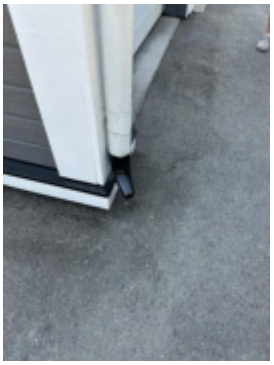
TG 2 Nedløp og beslag

Plastbelagte stålrenner, nedløpsrør og beslag.

Vurdering av avvik:
• Det er ikke tilfredsstillende bortledning av vann fra taknedløp ved grunnmur.

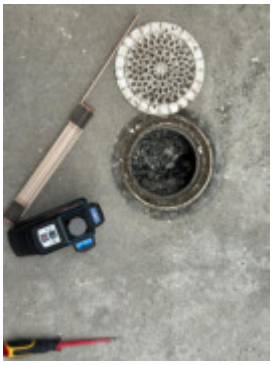
Kun håndløper på 1 side

Det er ikke sluk under slukristen-kun grus.

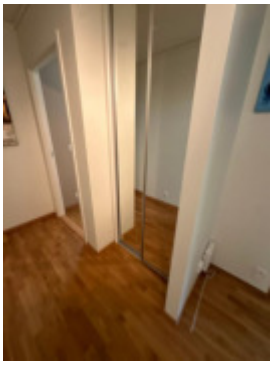
Vurdering av avvik:
• Målt høydeforskjell på over 20 mm innenfor en lengde på 2 meter. Tilstandsgrad 3 gis med bakgrunn i standardens krav til godkjente måleavvik.

Kjeller:
Målt vilkårlig +/- 5 mm skjevhet på kjellerstuegulv.
Målt vilkårlig +/- 5 mm skjevhet på trapperomgulv.

1 etg:
Målt vilkårlig +/- 12 mm skjevhet på stuegulv.
Målt vilkårlig +/- 14 mm skjevhet på entregulv.

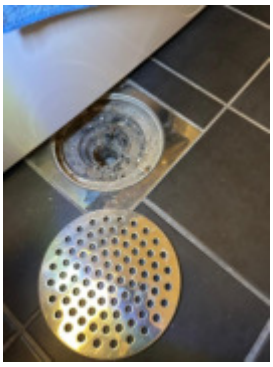
Gulvet er flislagt. Rommet har elektriske varmekabler.
Det er målt ca. 8 mm lokalt fall ved sluk. Det er målt ca. 18 mm høydeforskjell topp slukrist og topp flis/gulv ved terskel.

Vurdering av avvik:
• Det er påvist at høydeforskjell fra topp slukrist til gulv/synlig topp membran ved dørterskel er mindre enn 25 mm.

Konsekvens/tiltak
• Våtrommet fungerer med dette avviket.

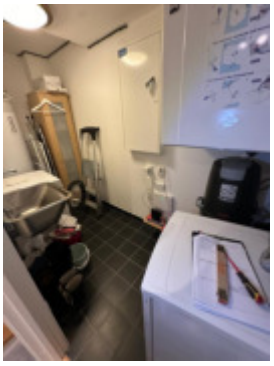
TG 3 Ventilasjon

Det er ingen ventilering.

Vurdering av avvik:
• Rommet har ingen ventilasjon

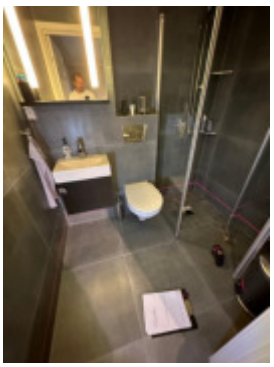
KJELLER > BAD KJELLER

Hulltaking er ikke foretatt da vaskerommet er nyoppusset iflg. eier. Ref. forsikringsskade.

Årstall: 2024 **Kilde:** Egenerklæring

Aktuell byggeforskrift er teknisk forskrift 2010. Dokumentasjon: kontrollerklæringer.
Nyoppusset etter vannlekkasje/forsikringssak i 2024.

Vurdering av avvik:
• Det er påvist at høydeforskjell fra topp slukrist til gulv/synlig topp membran ved dørterskel er mindre enn 25 mm.
• Det er påvist avvik i fallforhold til sluk i forhold til krav i forskrift på byggetidspunktet.

Konsekvens/tiltak
• Våtrommet fungerer med dette avviket.

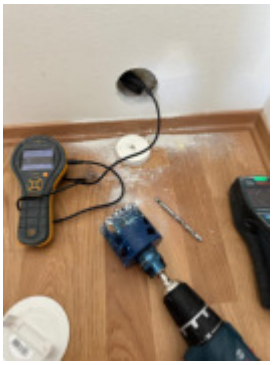
2. ETASJE > BAD 2 ETG V/TRAPP

Røropplegg i servantskap

Vurdering av avvik:
• Det er påvist at høydeforskjell fra topp slukrist til gulv/synlig topp membran ved dørterskel er mindre enn 25 mm.
• Det er påvist avvik i fallforhold til sluk i forhold til krav i forskrift på byggetidspunktet.

Konsekvens/tiltak
• Våtrommet fungerer med dette avviket.

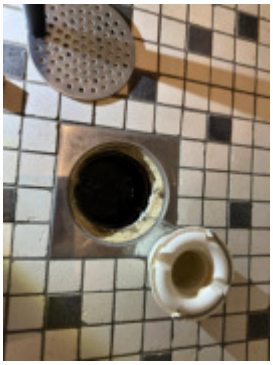
2. ETASJE > BAD 2 ETG V/HOVEDSOV

Kostnadsestimat: Ingen umiddelbar kostnad

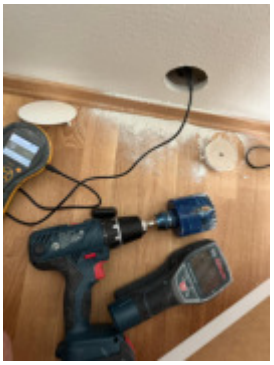
2. ETASJE > BAD 2 ETG V/HOVEDSOV

Røropplegg i servantskap

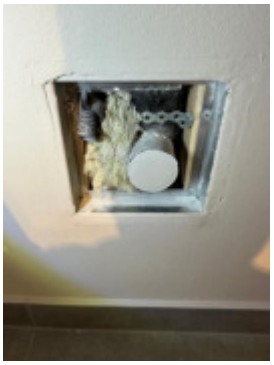
TG 1 Vannledninger

Innvendige vannledninger er av plast (rør i rør). Det er besiktiget i rørskap.
Hovedstoppekran under trapp i kjeller.
Mindre rørskap/koblingspunkt bak begge servantskap i 2 etg. (ikke mulig tilkomst)
Anmerkning:
Hovedstoppekran er ikke merket.

Rød buet hovedstoppekran under trapp i kjeller
