VESTBYVEIEN 128B

Tilstandsrapport

Enebolig
Vestbyveien 128 B, 1449 DRØBAK
FROGN kommune
gnr. 71, bnr. 45, snr. 2

Befaringsdato: 06.09.2024 **Rapportdato:** 09.09.2024 **Oppdragsnr.:** 20310-1559 **Referansenummer:** QG1616

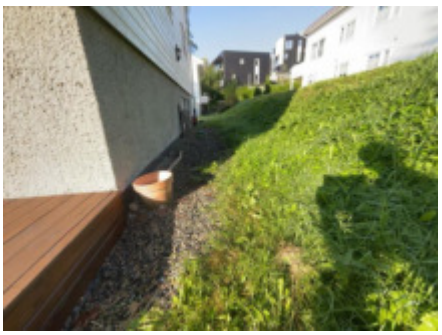
TG 2 Terrengforhold

Boligen ligger i skrående terreng og regnvannet vil naturlig ledes mot boligen på Nordsiden. Det ble ikke observert noen særlige hindringer rundt boligen som gjør at regnvannet ikke kan ledes vekk fra konstruksjonen.

Vurdering av avvik:
• Det er påvist dårlig fall eller flatt terreng inn mot grunnmur og dermed muligheter for større vannansamlinger.
