JEPPESTØLVEGEN 47

PRIVATMEGLEREN

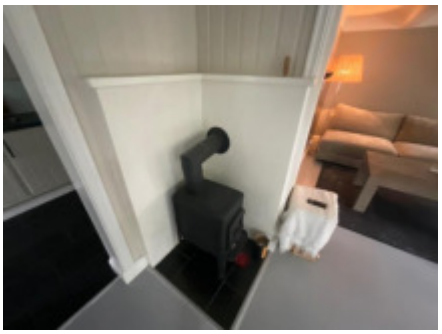
TG 2 Pipe og ildsted

Boligen har mursteinspipe og vedovn i stue.

Vurdering av avvik:
• Avstanden mellom ildstedet og brennbart materiale er for liten.
• Mer enn halvparten av forventet brukstid er passert på pipe.

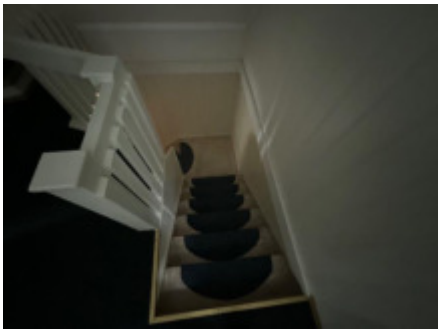
TG 2 Innvendige trapper

Boligen har trapp av tre.

Vurdering av avvik:

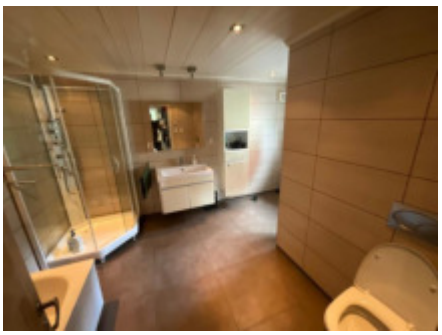
1.ETASJE > BAD/VASKEROM

Fliser på gulv. Det er ikke fall mot sluk i rommet, men det er god oppkant dørsvill slik at lekkasjesikring mot andre rom ansees tilfredsstillende. Ved evt vannsøl så vil vann ligge igjen, men løsningen ansees OK utfra at det er dusjkabinett og badekar.

Vurdering av avvik:
• Det er påvist at flisfuger har riss/sprekker.

Riss i fug overgang gulv vegg.

Det løper liten risiko med sprekk i fuger annet enn det estestiske da det dusjes i tett dusjkabeinett hvor bruksvann går direkte i sluk. Det er også membran som tettesjikt bak fliser. Men om bruken av badet endres vil jeg anbefale å skifte ut fuger.

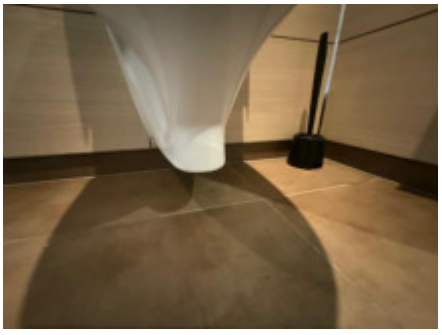
TG 2 Sanitærutstyr og innredning

Vurdering av avvik:
• Det er ikke påvist tilfredsstillende løsning for å synliggjøre lekkasje fra innebygget sisterne.

Konsekvens/tiltak
• Ved implementering av innebygget sisterne var det ikke krav om lekkasjesikring, konstruksjonen bør jevnlig observeres.
