NYMANNSVEGEN 14B

TILSTANDSRAPPORT

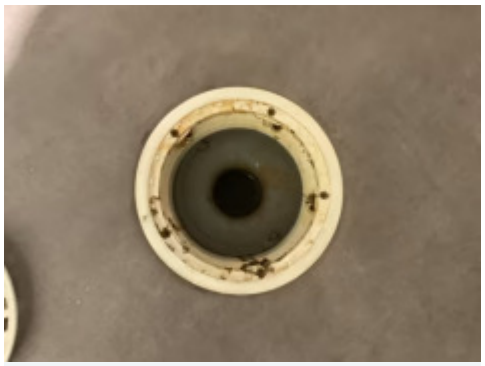
6.24 Våtrom: Bad 2. Etasje.

Sluk i dusjsone, synlig klemring.

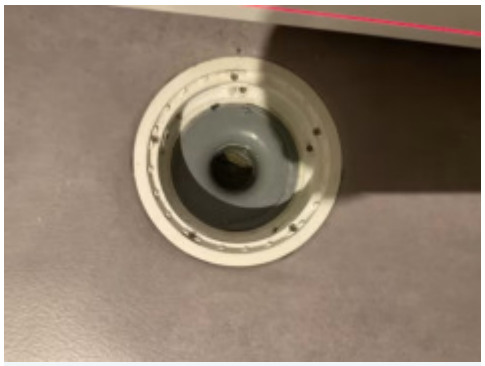
Hjelpesluk, synlig klemring.

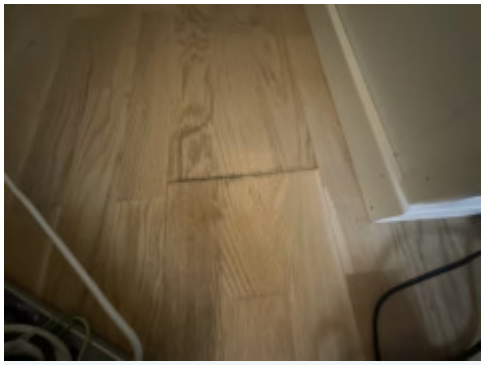
6.25 Øvrig: Innvendige overflater.

Parkettskjøt har trekt fukt, stammer trolig fra konden/søl fra kjøleskap.

Parkettskjøt har trekt fukt, stammer trolig fra kondens/søl fra kjøleskap. ellers har gulvet normal bruksslitasje som noen småskraper og hakk.
Overflater ellers i boligen har normal bruksslitasje.
