HELLAVEIEN 116

PRIVATMEGLEREN

Egenerklæringsskjema
Meglers verdivurdering
Tilstandsrapport
ByggeTegning
ByggeTegning
ByggeTegning
ByggeTegning
Eiendomskart med grenser
Kommune-plankart
Regulerings-plankart
Regulerings-planforslag
Områdeanalyse, utvalg
PlanRapport
Matrikkelkartog rapport.
Gebyr
VA
Løsøre og tilbehør
Bud og budgivning

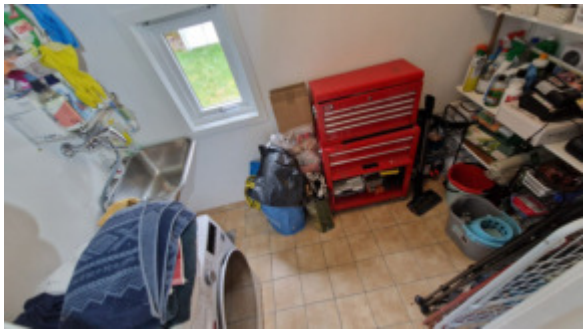
1. ETASJE > VASKEROM

Vurdering av avvik:

Det er 6mm motfall fra sluket
Bom skyldes normalt dårlig feste mot underlaget og kan medføre at flis løsner og at fuger sprekker opp.

Det bør gjøres nærmere undersøkelser og tiltak for å utbedre fallforhold på våtrommet
Det er ikke påvist sprekk i fuger eller løse flis, bom utgjør foreløpig ikke ett problem
Kostnadsestimat er usikkert, det må gjøres nærmere undersøkelser for å vurdere fremgangsmåte og omfang av utbedring.

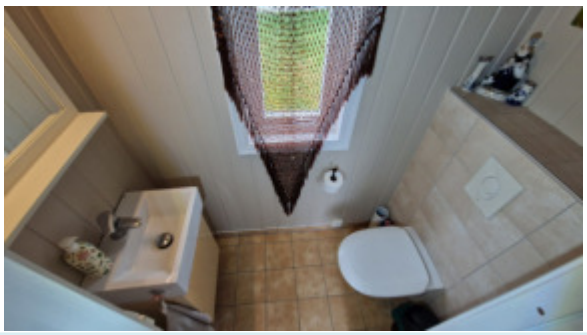
1. ETASJE > TOALETTROM

TG 2 Overflater og konstruksjon

Vurdering av avvik:
• Toalettrom har kun naturlig avtrekk fra rommet, NS 3600 krever mekanisk avtrekk for å kunne gi TG 0/1.

Konsekvens/tiltak
• Mekanisk avtrekk bør etableres på toalettrom.

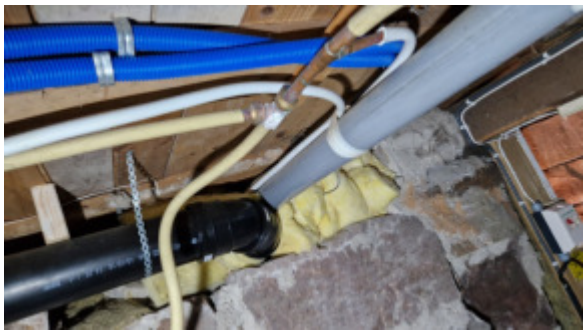
TG 2 Vannledninger

Vannledninger i kobber og plast.

Vurdering av avvik:
• Mer enn halvparten av forventet brukstid er passert på innvendige vannledninger.

Konsekvens/tiltak
• Det er ikke behov for utbedringstiltak siden anlegget fungerer i dag, men ut ifra alder kan skader plutselig oppstå på eldre anlegg.
