Tilstandsrapport

Olsvikveien 188 , 5184 OLSVIK

gnr. 141, bnr. 136

Befaringsdato: 30.01.2025 **Rapportdato:** 14.03.2025 **Oppdragsnr.:** 12299-2708 **Referansenummer:** XG4599

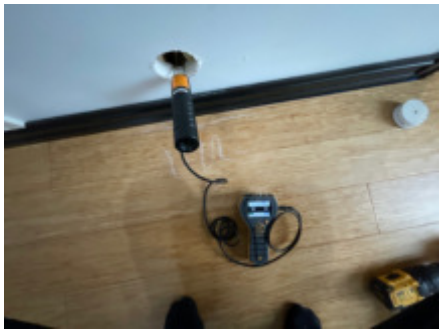
TG 1 Ventilasjon

Mekanisk avtrekk via balansert ventilasjon med tilluft under dør.

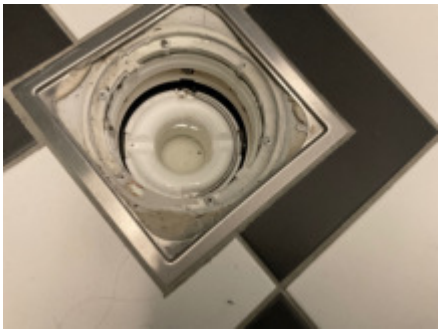
TG 2 Sluk, membran og tettesjikt

Plastsluk med vannlås og klemring.
Synlig mansjett og mansjett i sluk.

Merk; Det gjøres spesielt oppmerksom på at tekking (membran og mansjetter) ikke er kontrollerbare fordi dette bare kan gjøres ved å demontere fliser. Denne type destruktive undersøkelser er ikke gjennomført i denne rapporten. Det er etter beste evne gjennomført en visuell kontroll etter fjerning av slukreist.

Vurdering av avvik:
• Det er avvik:

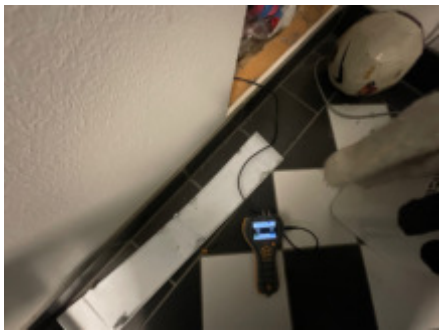
2.ETASJE > VASKEROM

TG 0 Tilliggende konstruksjoner våtrom

Fuktsøk med pigg ble utført i luke på vaskerom, uten funn av unormale fuktverdier.
Det gjøres oppmerksom på at Fuktsøk med pigg på et tilfeldig punkt, ikke kan garantere for avvik/svikt andre steder i de lukkede konstruksjonene tilhørende våtrommet.
