NUMMESTADVEIEN 20

Nummestadveien 20, 1544 VESTBY

Selveier enebolig på selveiertomt, bygget i 1961

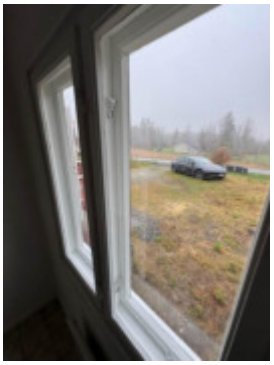
TG 2 Vinduer

Toppsving og fastkarm vinduer. Malte karmer av tre med isolerglass. Vinduer har brukt opp mesteparten av sin levetid.

- Karmene i vinduer er slitte og det er sprekker i trevirket.

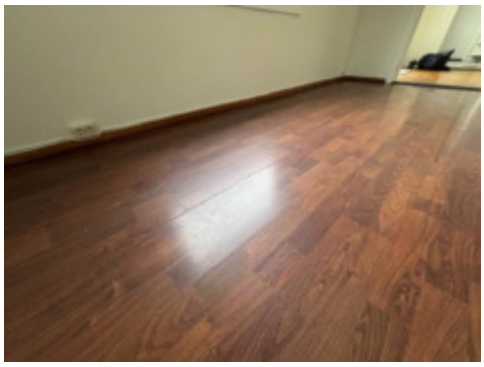
TG 2 Overflater

Gulv har overflater av laminat og belegg.
Vegger har overflater av malte plater og panel.
Himlinger har overflater av takess.
Laminat har vannskader etter for mye vann ved vasking.

Vurdering av avvik:
• Overflater har en del slitasjegrad utover det en kan forvente.

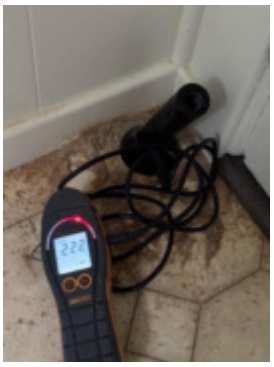
TG 3 Krypkjeller

Krypkjeller under bygning mot grunn. Adkomst via luke i muren til deler av kryp kjeller.
Det er målt fukt i kryp kjeller og i gulv på soverom over kryp kjeller uten adkomst.
Fukt målinger viser store fruktkonsentrasjoner, det er fare for at gulvet er svekket av langvarig fukt og at det er råte/sopp i og under gulvet.
Ytterligere undersøkelser anbefales.
Kostnader som er stipulert gjelder kun ytterligere undersøkelser, konklusjonen fra disse undersøkelsene vil kunne gi grunnlag for hva slags tiltak som må gjennomføres og kostnader ned disse.

Vurdering av avvik:
• Det er stedvis påvist fuktnivå som tilsier at konstruksjonen kan ha fuktskader.
• Det er påvist synlig vann i krypkjeller eller synlige tegn på innsig av vann i krypkjeller.

Konsekvens/tiltak
• Andre tiltak:
• Ytterligere undersøkelser må foretas for å få kartlagt tilstanden og omfanget på eventuelle skader.

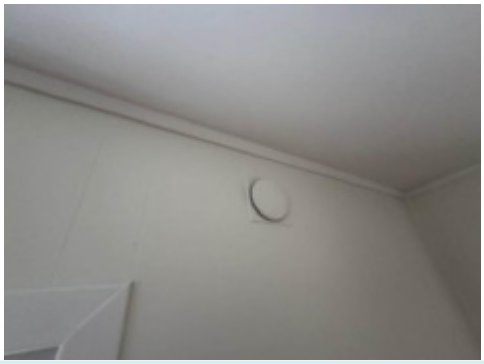
TG 2 Ventilasjon

Badet har naturlig ventilasjon, det anbefaler å montere elektrisk vifte

Vurdering av avvik:
• Rommet har kun naturlig ventilasjon.

Konsekvens/tiltak
• Elektrisk avtrekksvifte bør monteres for å lukke avviket.
