DYNJARVEGEN 32

TILSTANDSRAPPORT

Dynjarvegen 32
4350 KLEPPE

Tilstandsrapport
Eierskifte

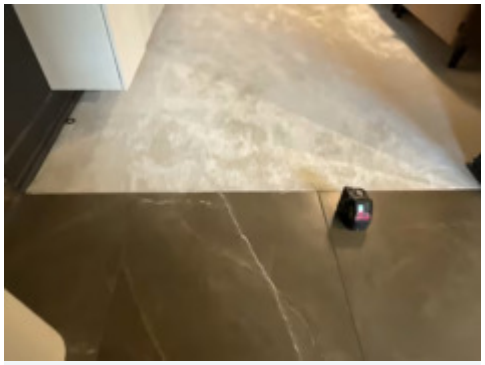
Overflate

Unidrain sluk i nedsenket dusjsone. synlig membran i sluk.

Er det gjennomført arbeider etter opprinnelig byggeår?	Nei
Er det påvist avvik i krav om høydeforskjell på tettesjikt/fall til sluk?	Ja
Er det fare for at lekkasjevann fra installasjoner i rommet ikke når sluket?	Nei

Fall i nedsenket dusjsone og høyde forskjell fra topp membran til sluk i nedsenk er tilfredsstillende. Resten av rommet har fall til hjelpesluk under badekar. Her er det ikke tilstrekkelig høyde forskjell fra topp sluk til tettesjikt ved overgang fra bad til soverom. (manglende oppbrett av membran i døråpning) Ved en eventuell lekkasje utenfor dusjsone så er det en fare for vann vill renne ut igjennom åpning mellom rommene.

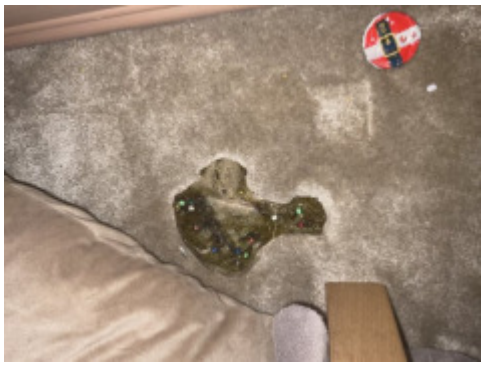
6.26 Øvrig: Innvendige overflater og dører.

Noen småskader etter dør håndtak der den treffer vegg.
Leke slim har størknet i teppe på det ene soverommet.

Det anbefales at det monteres knotter for å hindre at dørhåndtak lager hull i gipset overflate.

Lokal utbedring/utskifting der slim har størknet i teppe.
Lokal utbedring/sette på demping på dørhåndtak for å hindre at det blir skade i vegg.
