MASTRUPS GATE 2

Rapport utført av PrivatMegleren Soria Moria AS den 17.02.2025

Mastrups gate 2, 0478 OSLO

Borettslagsleilighet på festetomt, bygget i 1922

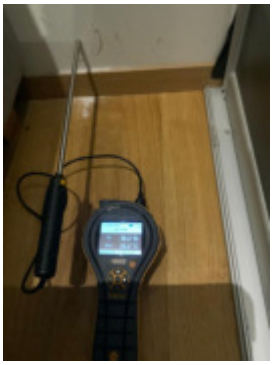
Det ble rutinemessig søkt etter fukt på innsiden av grunnmur/yttervegger under terreng.
Søkt langs yttervegg (stikkprøver på typisk utsatte steder) med fuktdetektor.
Kontrollerte punkter hadde ikke unormale utslag på fukt.
Enkelte flater var ikke tilgjengelig for søk/inspeksjon.

Det ble utført hulltaking i utforet vegg i kjellerstue (på et typisk utsatt sted).
Ingen unormale avvik registrert.
Dette er ingen garanti for at det ikke kan være avvik om man ved en senere anledning åpner konstruksjoner.

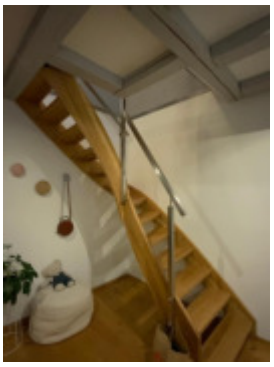
Trappen har normal bruksslitasje.

Vurdering av avvik:
• Åpninger i rekkverk er større enn dagens forskriftskrav til rekkverk i trapper.
• Åpninger mellom trinn i innvendig trapp er større enn dagens forskriftskrav.
• Det mangler håndløper på vegg i trappeløpet.

Åpent rekkverk bøt utbedres slik at det ikke foreligger fare for skader eller fall.

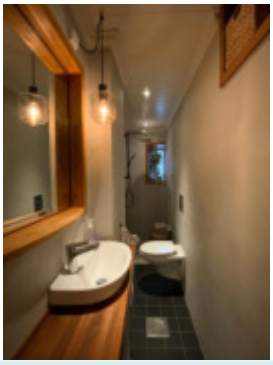
Baderommets konstruksjon er ikke kjent, og det antas at underlaget er sikret med metoder som kan være noe mangelfulle i følge dagens krav. Membranløsninger kan være mangelfulle sammenlignet med dagens krav til membranløsninger. Endret bruk kan fremskynde behov for oppgradering.

Baderommet ansees å ha oversteget forventet levetid.
Levetid er beregnet ut fra Norsk Standard og Sintef sine levetidstabeller. Tilstandsvurderingene tar høyde for dette.

Total modernisering må påregnes på sikt.
Endret bruk kan fremskynde dette behovet.
_____

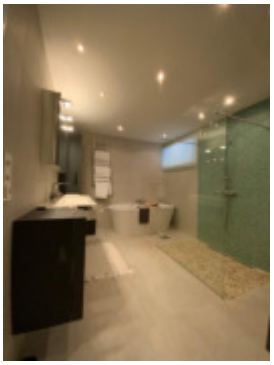
1. ETASJE > BAD

Om mulig bør ventilasjonsløsningen bedres.
Dette bør vurderes når baderommet totalmoderniseres.

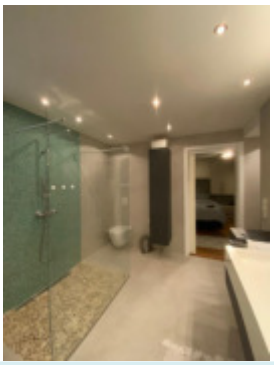
TG 1 Fukt i tilliggende konstruksjoner

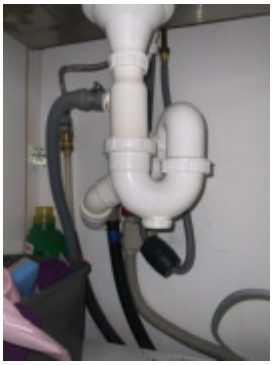
• Det mangler tettemuffer i enden av varerør på rør-i-rør-system.

Det er ikke benyttet plugging eller mansjetter i overgang mellom vannrør og varerør/ytterrør i kjøkkenbenk.
Dette kan medføre skader på konstruksjoner ved en eventuell lekkasje.

Rørskapet har ikke sprutsikring/dør.
Dette kan medføre vannpåkjenning på usikrede konstruksjoner ved en evt. lekkasje.

• Det må monteres tettemuffer i enden av varerørene.
