HÅRKOLLVEIEN 88
VEDLEGG TIL SALGSOPPGAVE

Tilstandsrapport

Enebolig
Hårkollveien 88, 3138 SKALLESTAD
FÆRDER kommune
gnr. 46, bnr. 86

Befaringsdato: 14.10.2024 **Rapportdato:** 15.10.2024 **Oppdragsnr.:** 21609-1199 **Referansenummer:** UC1158

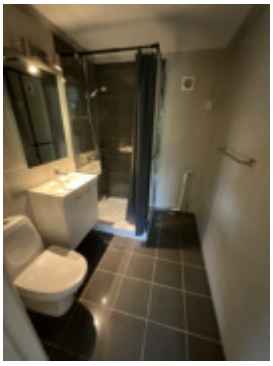
KJELLER > BAD/VASKEROM LEILIGHET

TG 3 Generell

Aktuell byggeforskrift er byggeforskrifter fra før 1997.

Vurdering av avvik:
• Våtrommet må oppgraderes for å tåle normal bruk etter dagens krav.
