TILSTANDSRAPPORT

Prost Hallings vei 25, 0666 OSLO

gnr. 139, bnr. 117, snr. 2

Befaringsdato: 25.09.2024 **Rapportdato:** 30.09.2024 **Oppdragsnr.:** 20409-24294 **Referansenummer:** FI3611

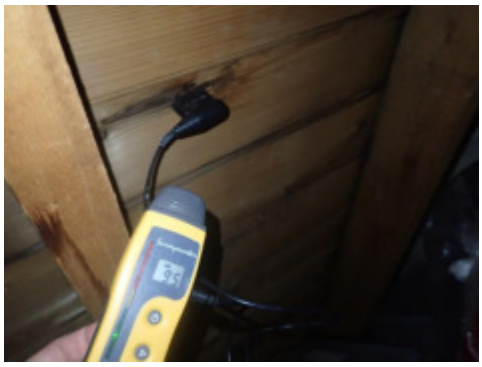
TG 1 Takkonstruksjon/Loft

Taksperrekontruksjon utført delvis som luftet kompakt tak.

Takkonstruksjon og lufting stikkprøvekontrollert fra det ene kottet. Stikktakning med fuktmåler i undertak foretatt uten å påvise unormale verdier.
