ØVRE PRINSDALS VEI 48B

TILSTANDSRAPPORT

Tomannsbolig
Øvre Prinsdals vei 48 B, 1263 OSLO
OSLO kommune
gnr. 188, bnr. 5, snr. 1

Befaringsdato: 20.02.2025 **Rapportdato:** 24.02.2025 **Oppdragsnr.:** 19148-1733 **Referansenummer:** NZ6437

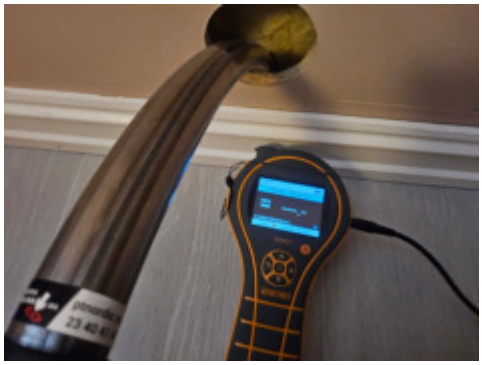
Vurdering av avvik:
• Pipevanger er ikke synlige.
• Mer enn halvparten av forventet brukstid er passert på pipe.

Konsekvens/tiltak
• Pipevanger må gjøres tilgjengelig.
• Det bør foretas nærmere undersøkelser av pipeløp.

Kostnadsestimat: 10 000 - 50 000

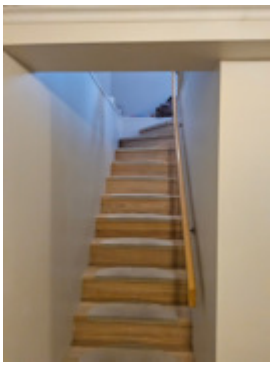
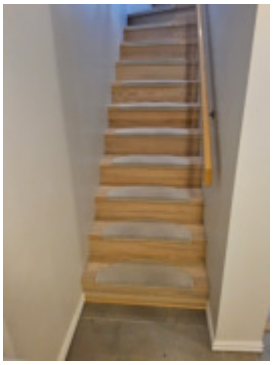
Vurdering av avvik:
• Det mangler håndløper på vegg i trappeløpet.

Konsekvens/tiltak
• Håndløper må monteres på vegg for å tilfredsstille krav på byggetidspunktet.
