Meglers verdivurdering
KNAPPESTØPEREN 33

Knappestøperen 33, 1535 MOSS

Selveier enebolig på selveiertomt, bygget i 1977

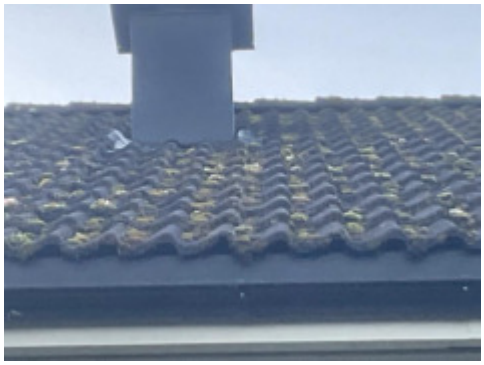
TG 2 Taktekking

Vurdering av avvik:
• Mer enn halvparten av forventet brukstid er passert på taktekkingen.
• Mer enn halvparten av forventet brukstid er passert på undertak.
• Taktekkingen har mose og slitasje på grunn av elde.

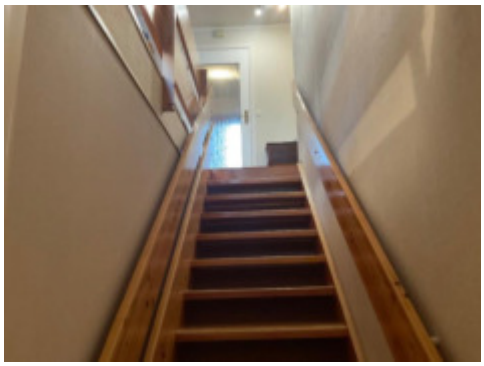
TG 2 Innvendige trapper

Lukket trapp i tre mellom etasjene.

Vurdering av avvik:
• Åpninger i rekkverk er større enn dagens forskriftskrav til rekkverk i trapper.
• Trappen har en del slitasjegrad utover det som er normalt ut ifra alder.

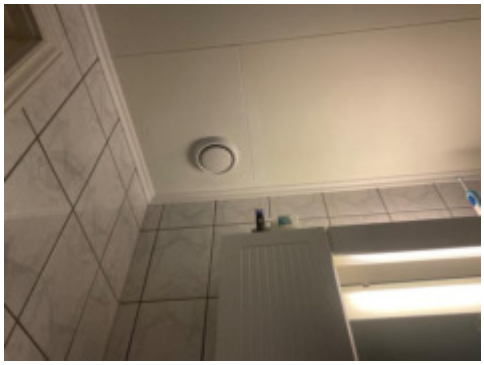
1. ETASJE > BAD

TG 1 Sanitærutstyr og innredning

Rommet har innredning med nedfelt servant, gulvfestet toalett og dusjkabinett.

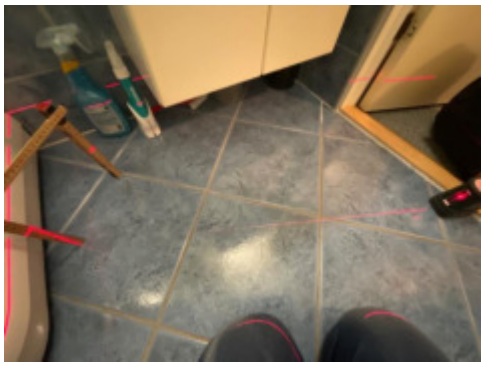
UNDERETASJE > BAD

TG 2 Overflater Gulv

Flislagt gulv med elektriske varmekabler. Fallforhold til sluk er målt til ca. 13 mm fra topp membran til topp av slukrist.

Vurdering av avvik:
• Det er påvist at høydeforskjell fra topp slukrist til gulv/synlig topp membran ved dørterskel er mindre enn 25 mm.

Konsekvens/tiltak
• Våtrommet fungerer med dette avviket.
