FROGNERHAGAN 188

Tilstandsrapport

Frognerhagan 188, 2322 RIDABU

Rekkehus (ende) - Byggeår: 2021

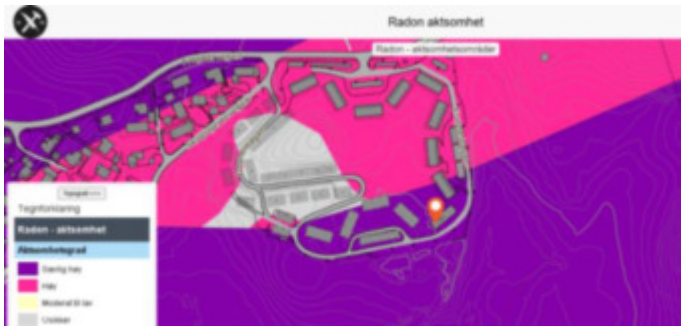
Aktsomhetsgrad for radon

Det er antatt at bygget er utført med radonsperre siden det foreligger ferdigattest på boligen. TG er satt pga. manglende fremvisning av dokumentasjon.

Vurdering av avvik:
• Dokumentasjon på radonsperre foreligger ikke.

Eiendommen ligger i et område med særlig høy aktsomhetsgrad for radon, ifølge NGU.

Konsekvens/tiltak
• Innhent dokumentasjon, om mulig.

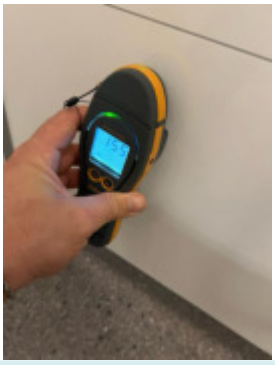
TG 2 Overflater vegger og himling

Veggene har baderomsplater/penel. Taket er malt.

Vurdering av avvik:
• Det er påvist svertesopp i silikonfuger.

Avviket gjelder fuge mellom bunnlist og våtromspanel i dusjsone.
Det er brukt fuktsøking med fuktindikator i nedkant av våtromsplater, og det er påvist forskjellige verdier som kan indikere fuktbevegelse.

Konsekvens/tiltak
• Gjennomføre ytterligere undersøkelser og foreta utbedring av skade.
• Andre tiltak:

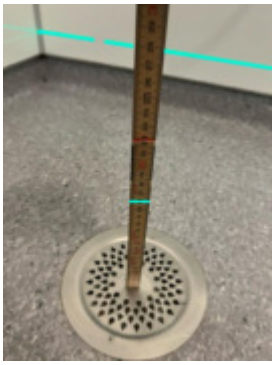
TG 1 Overflater Gulv

Gulvet har vinylbelegg. Rommet har elektriske varmekabler. Høydeforskjell fra topp slukrist til gulv/synlig topp membran ved terskel er målt til 40 mm. Høydeforskjell fra tilfeldig punkt 0,8 m fra sluk til topp slukrist er målt til 18 mm.

Høyde ved terskel

Høyde ved topp slukrist

Høyde 0,8 m fra sluk

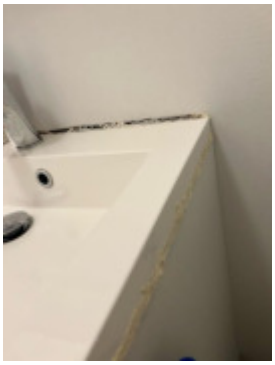
TG 1 **Overflater og konstruksjon**

Toalettrom med laminat i gulv og malte plater i vegger og himling. Rommet er innredet med gulvstående toalett, heldekkende servant med ett-greps servantbatteri over vegghengt skap og speil. Det er balansert ventilasjon i toalettrom med tilluft via spalte under dør. Det er påført silikon mellom vegg og servant som ikke er fagmessig utført. Det anbefales å påføre dette på nytt.

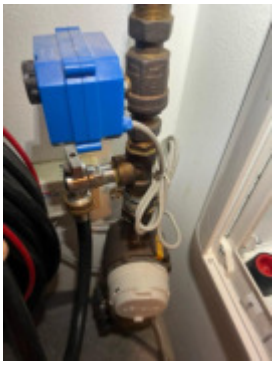
TG 1 Vannledninger

Innvendige vannledninger er av plast (rør i rør) og kobber. Det er besiktiget i rørskap. Fordelerskap, vannmåler og stoppekran er plassert i bod under trapp.
