FRIGGS GATE 12B

TILSTANDSRAPPORT

Friggs gate 12 B, 4011 STAVANGER

Befaringsdato: 23.05.2025 **Rapportdato:** 10.06.2025 **Oppdragsnr.:** 12301-3167 **Referansenummer:** YE1568

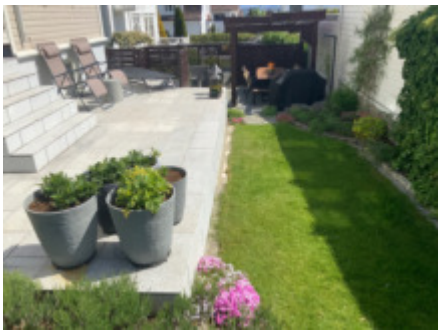
TG 3 Balkonger, terrasser og rom under balkonger

Terrasse i mur konstruksjon med fliser.

Vurdering av avvik:
• Det er ikke montert rekkverk.

Konsekvens/tiltak
• Rekkverk må monteres for å lukke avviket.
