Tilstandsrapport

Enebolig
Vestbygdvegen 172, 5919 FREKHAUG
ALVER kommune
gnr. 307, bnr. 20

Befaringsdato: 17.01.2025 **Rapportdato:** 17.01.2025 **Oppdragsnr.:** 11280-1656 **Referansenummer:** HG7284

Autorisert foretak: Byggmester Skare AS **Sertifisert Takstingeniør:** Raymond Skare **Vår ref:**

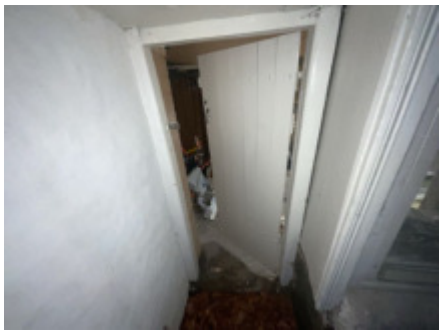
Vurdering av avvik:

- Karmene i dører er værslitte utvendig og det er sprekker i trevirket.
- Det er avvik:

Beslag under utvendige dørterskler bør monteres / utbedres.
Normalt med værslitasjer på dørene.
Kjellerdøren er trekkfull.

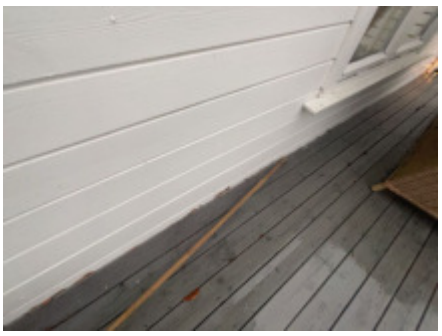
Vurdering av avvik:
- Rekkverket er for lavt i forhold til dagens krav til rekkverkshøyder.
- Tekkingen på balkong/terrasse har utettheter.
- Det er ikke montert beslag mellom yttervegg og balkong/terrasse.

Terrassebord ligger tett mot ytterkledning, beslag i overgang bør vurderes. Litt loddavvik på rekkverk.

Konsekvens/tiltak
- Tekkingen må skiftes/utbedres.
- Det er ikke krav om utbedring av rekkverkshøyde opp til dagens forskriftskrav.
- Beslag må skiftes ut/monteres.

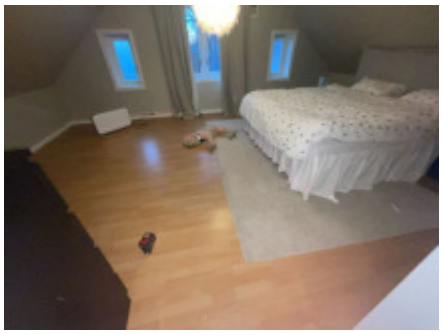
- Målt høydeforskjell på mellom 10 - 20 mm innenfor en lengde på 2 meter. Tilstandsgrad 2 gis med bakgrunn i standardens krav til godkjente måleavvik.
- Målt høydeforskjell på over 20 mm innenfor en lengde på 2 meter. Tilstandsgrad 3 gis med bakgrunn i standardens krav til godkjente måleavvik.

Det er registrert større skjevheter på loft. Mindre skjevheter i 1.etasje. Har en del bevegelse i bjelkelaget på soverom over nordre stue.

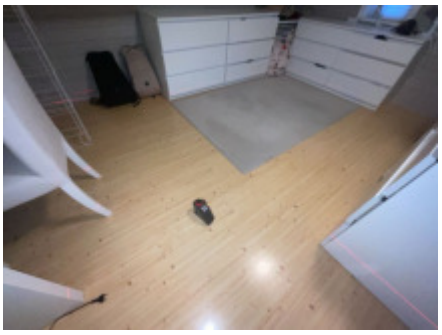
Skjevheter er registrert

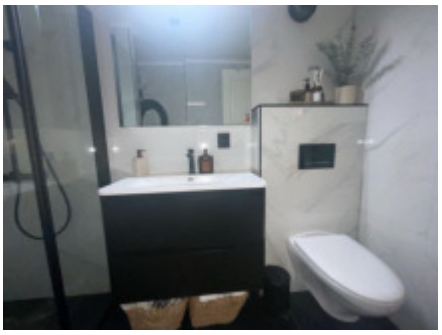
Aktuell byggeforskrift er teknisk forskrift 2017. Dokumentasjon: faktura og bilder. Deler av badet er gjort av eier, som ikke er fagmann.

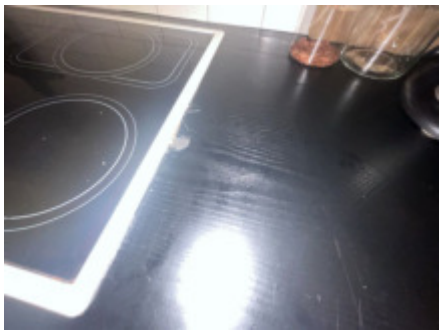
Vurdering av avvik:
- Det er påvist skader på overflater/kjøkkeninnredning utover normal slitasjegrad.

Har ikke sett under kjøkkeninnredning ved stekeovn, det var ikke mulig å fjerne sokkel.

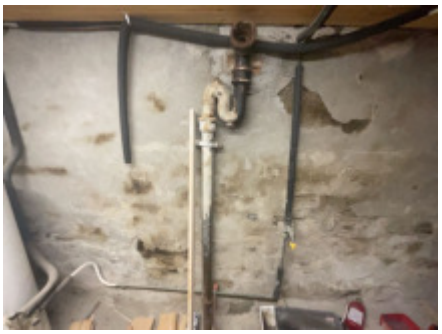
Vurdering av avvik:
• Rørkursene på rør-i-rør systemet på vannledninger er ikke merket.

Rør i rør, kursene er ikke merket.
