BØBAKKEN 50

Vedlegg

ENERGIATTEST

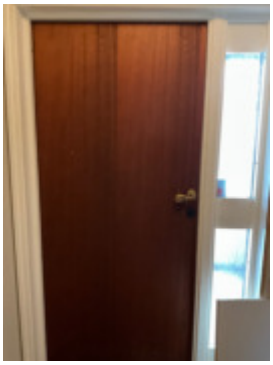
TG 2 Dører

Bygningen har hovedytterdør av oljet teak og malt balkongdør i tre.

Vurdering av avvik:
• Det er påvist dører som er vanskelig å åpne eller lukke.
• Det er påvist andre avvik:

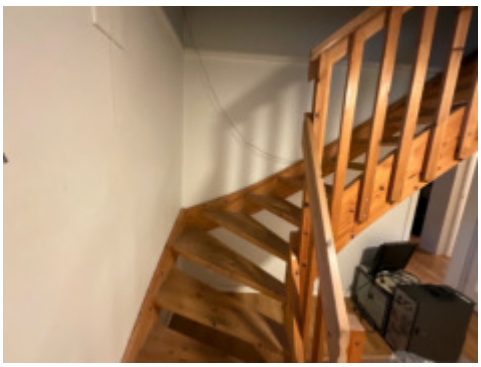
Boligen har lakkert tretrapp.

Vurdering av avvik:
• Åpninger mellom trinn i innvendig trapp er større enn dagens forskriftskrav.

• Det mangler håndløper på vegg i trappeløpet.
• Det er betydelig knirk i trapp.

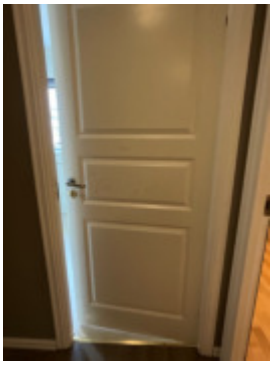
Innvendig har boligen malte fyllingsdører.

Vurdering av avvik:
• Det er påvist avvik som tilsier at det bør foretas tiltak på enkelte dører.
• Enkelte av innvendige dører har en del slitasje.

Konsekvens/tiltak
• Enkelte dører må justeres.
• Det bør foretas tiltak på enkelte dører.
