SORENSKRIVERVEGEN 14A

VEDLEGG PROSPEKT ENDELING

Sorenskrivervegen 14 A, 2005 RÆLINGEN

Selveier enebolig på selveiertomt, bygget i 1972

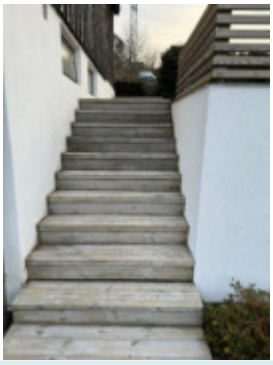
Utvendig tretrapp.

Vurdering av avvik:
• Det er avvik:

Det er ikke montert håndløper.

Håndløper må monteres for å lukke avviket.

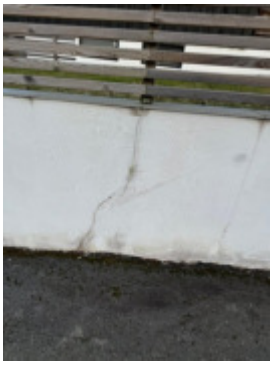
Forstøtningsmurer er av lettklinkerblokker.

Vurdering av avvik:

• Det er påvist mindre sprekker og/eller skjevheter i muren.
• Rekkverket er for lavt i forhold til dagens krav til rekkverkshøyder.
