TØSSEDALEN 25

Vedlegg

Rapport utført av PrivatMegleren Bergen Syd den 15.04.2025

Selveier tomannsbolig på selveiertomt, bygget i 1998

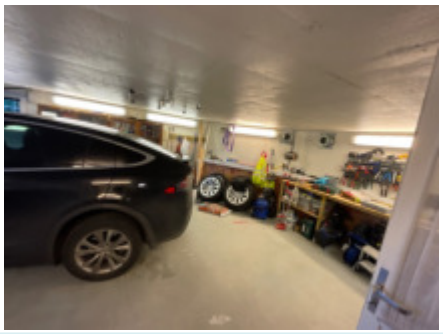
Dobbel garasje med støpt gulv mot grunn, vegger i betong og støpt dekke.
Avtrekksvifter i vegger mot grunn.

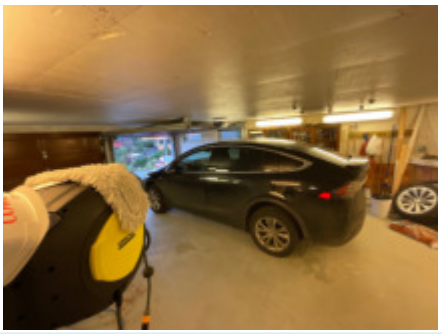
Vurdering av avvik:
• Det er avvik:

Begrenset kontroll av vegger mot grunn grunnet innredning

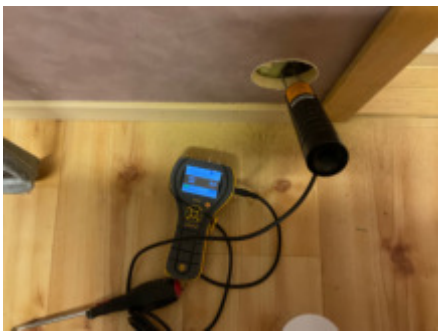
Hulltaking ble utført i bod, uten funn av unormale fuktverdier.
Det gjøres oppmerksom på at hulltaking med fuktmåling på et tilfeldig punkt, ikke kan garantere for avvik/svikt andre steder i de lukkede konstruksjonene tilhørende våtrommet.
Hulltaking ble ikke gjennomført bak risikosonen, da denne er etablert på skillevegg og betongvegg. Det ble gjennomført hulltaking fra tilstøtende rom, men på en plass hvor det erfaringsmessig ikke er kjent at det er en høyere skadefrekvens, slik som bak risikosonen. Hulltaking er gjennomført iht forskrift og iht NT sine instrukser. Takstmannen kan etter denne typen hulltaking ikke garantere for at det ikke er fukt/eller avvik andre steder på badets lukkede konstruksjoner. TG er satt iht resultat av målinger utført på befaringsdagen og iht NS3600.

Vektprosent i trevirke er målt på innside av inspeksjonshull.
• Målingen viste vektprosent på 8,5 %.
- Under 16 % anses å være normalt/tørt.
- Mellom 16-20 % anses å være i risikosonen for fukt-/råteskader.
- Over 20 % anses å være fuktig, med høy risiko for fukt-/råteskader.

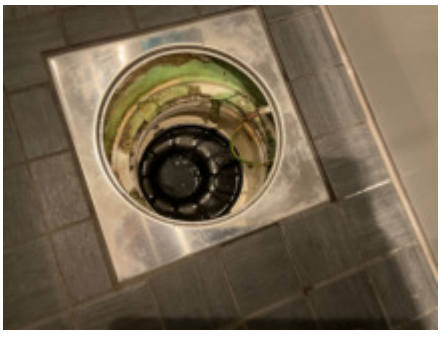
1.ETASJE > BAD

-Øvrig gulv har fall mot sluk.

Noe begrenset kontroll grunnet innredning.

Årstall: 2015 **Kilde:** Eier

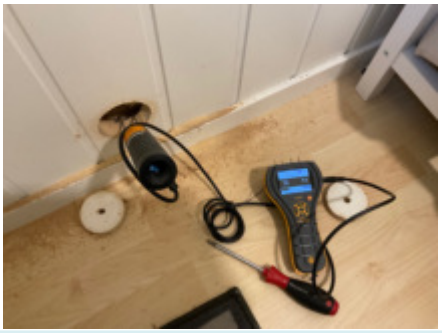
2.ETASJE > BAD

Hulltaking ble utført i entre, uten funn av unormale fuktverdier.
Det gjøres oppmerksom på at hulltaking med fuktmåling på et tilfeldig punkt, ikke kan garantere for avvik/svikt andre steder i de lukkede konstruksjonene tilhørende våtrommet.
Hulltaking ble ikke gjennomført bak risikosonen, da denne er etablert på skillevegg og betongvegg. Det ble gjennomført hulltaking fra tilstøtende rom, men på en plass hvor det erfaringsmessig ikke er kjent at det er en høyere skadefrekvens, slik som bak risikosonen. Hulltaking er gjennomført iht forskrift og iht NT sine instrukser. Takstmannen kan etter denne typen hulltaking ikke garantere for at det ikke er fukt/eller avvik andre steder på badets lukkede konstruksjoner. TG er satt iht resultat av målinger utført på befaringsdagen og iht NS3600.

Vektprosent i trevirke er målt på innside av inspeksjonshull.
• Målingen viste vektprosent på 89,4 %.
- Under 16 % anses å være normalt/tørt.
- Mellom 16-20 % anses å være i risikosonen for fukt-/råteskader.
- Over 20 % anses å være fuktig, med høy risiko for fukt-/råteskader.

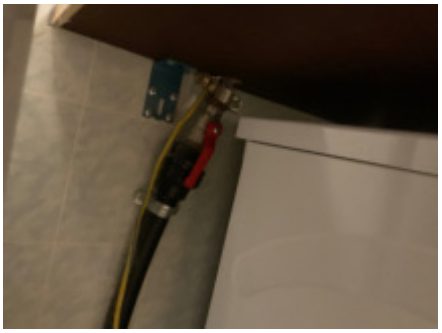
Vurdering av avvik:
• Det er avvik:

Samlestokken er ikke etablert i et lukket fordelerskap. Dette var en normal utførelse på slutten av 1990-tallet og var i samsvar med datidens gjeldende praksis.

I henhold til dagens krav, slik de fremgår av TEK17 og NEK 399, skal samlestokker plasseres i et lukket fordelerskap for å ivareta beskyttelse mot ytre påvirkninger, hindre utilsiktet berøring, legge til rette for enklere vedlikehold og hindre følgeskader ved lekkasje.
