Tilstandsrapport

Fuglevikkleiva 84, 4637 KRISTIANSAND S

Befaringsdato: 05.12.2024 **Rapportdato:** 27.12.2024 **Oppdragsnr.:** 13333-3900 **Referansenummer:** CF1286

Autorisert foretak: M2 Takst AS **Vår ref:**

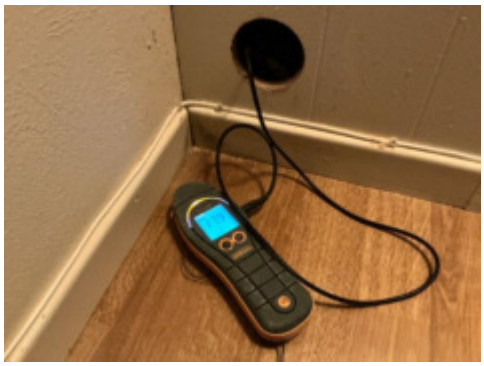
Punktet må sees i sammenheng med 'Drenering'

Punktet gjelder de vegger som er påforet på innvendige side innenfor murvegg/grunnmur.

Vurdering av avvik:
• Det er avvik:

Det gis en tg2 fordi det er eldre/manglende dreneringsløsning og på generelt grunnlag at vegger med påforede konstruksjoner ansees som risikokonstruksjon da det kan være skjult fukt og råte i bakenforliggende konstruksjoner. Dette fordi det kan være en fuktig murvegg/yttervegg og når man påforer innvendig så vil man ha redusert kontrollmulighet på det reisverk/treverk som er bak veggoverflater som er synlig. Man vil med andre ord ikke alltid kunne avdekke avvik uten videre kontroll bak overflater.

Det ble utført fuktmåling i stort kjellerom, mot hage, med noe utslag. Det er mindre fuktskjolde/merke på list like ved. Oppsyn.

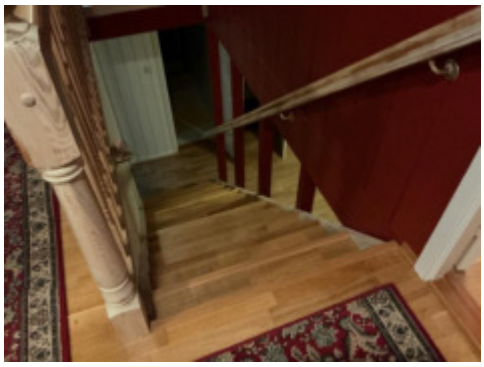
TG 2 Innvendige trapper

Tretrapp. Håndløpere begge sider.

Vurdering av avvik:
• Åpninger i rekkverk er større enn dagens forskriftskrav til rekkverk i trapper.

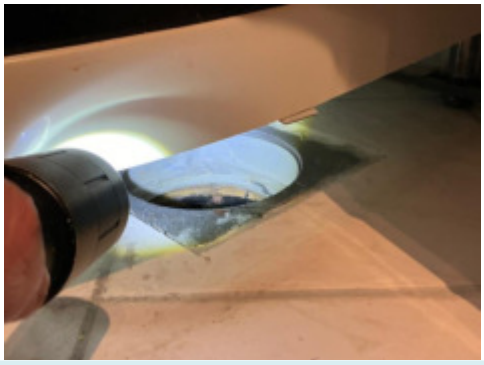
TG 2 Sluk, membran og tettesjikt

Sluk kontrollert.

Vurdering av avvik:
• Det er avvik:

Det er synlig eldre belegg i sluk, dette som membranløsning har utgått på estimert levetid. Eier opplyste at ved renovering ble det lagt membran, men før ny våtromsstandard.

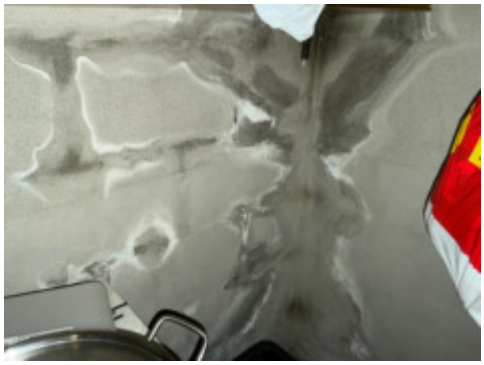
TG 2 Fuktsikring og drenering

Punktet må sees i sammenheng 'Rom under terreng'

Det er ikke påvist noe spesielt dreneringssystem som grunnmursplast eller drensledninger. Kan finnes skjult av terrasse, beleggningsstein mm, og represenant for salg opplyste at dette finnes.

Vurdering av avvik:
• Det mangler, eller på grunn av alder er det sannsynlig at det mangler, utvendig fuktsikring av grunnmuren ved kjeller/underetasje.
• Mer enn halvparten av forventet levetid på drenering er overskredet.
