EIDSNESVEGEN A,B OG C

TILSTANDSRAPPORT EIDSNESVEGEN 18

Leilighet
Eidsnesvegen 18, 6953 LEIRVIK I SOGN
HYLLESTAD kommune
gnr. 60, bnr. 28

Befaringsdato: 18.10.2024 **Rapportdato:** 25.10.2024 **Oppdragsnr.:** 20498-1075 **Referansenummer:** YH1093

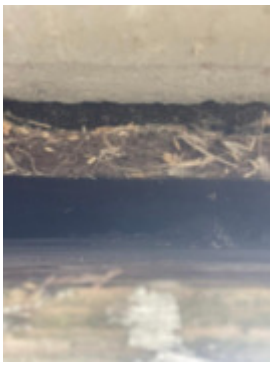
TG 2 Veggkonstruksjon

Veggkonstruksjon
Konstruksjon:
Bindingsverkskonstruksjon fra byggeår
Fasade/kledning:
Liggende trekledning.

Vurdering av avvik:
• Det er ingen musesperre i nedre kant av konstruksjon.

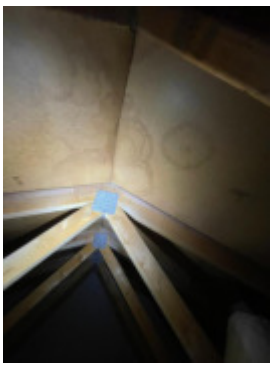
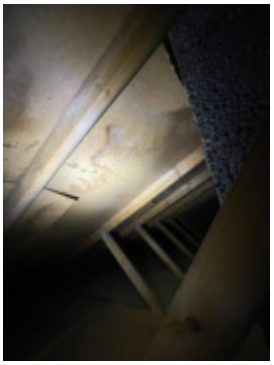
TG 2 Takkonstruksjon/Loft

Takkonstruksjonen har W-takstoler i tre.

Vurdering av avvik:
• Det er påvist fuktskjolder i undertak/takkonstruksjon.

Konsekvens/tiltak
• Påviste skader må utbedres.

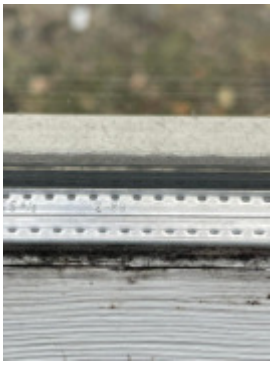
Vurdering av avvik:
• Det er påvist at enkelte vinduer er vanskelig å åpne/lukke.
• Det er påvist tegn på innvendig kondensering av enkelte vindusglass.
• Karmene i vinduer er slitte og det er sprekker i trevirket.

Det er påvist at enkelte vinduer er vanskelig å åpne/lukke.
Det er påvist tegn på innvendig kondensering av enkelte vindusglass.
Karmene i vinduer er slitte og det er sprekker i trevirket.

Konsekvens/tiltak
• Det må påregnes noe vedlikehold og at enkelte vinduer må skiftes ut.

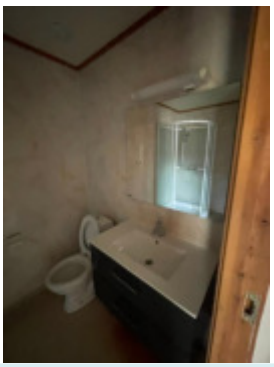
Norsk Takst har bestemt i instruks for tilstandsrapportering at alle bad som er fra 1997 og eldre automatisk skal gis "TG:3" (grunnet alder/levetid). Rommet står derfor foran renovering i nærmeste tid hvor alle tettesjikt, vann- og avløp, elektrisk varme må byttes ut av godkjent utførende selskap.

Vurdering av avvik:
• Våtrommet må oppgraderes for å tåle normal bruk etter dagens krav.

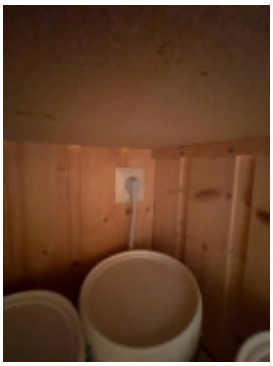
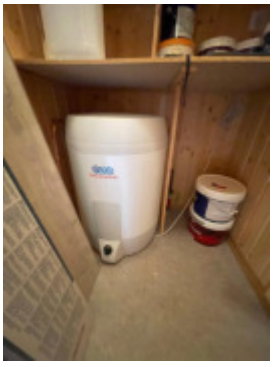
Varmtvannstank:
Varmtvannstanken er på ca. 120 liter.

Vurdering av avvik:
• Det er ikke påvist tilfredsstillende avrenning eller annen kompenserende løsning fra varmtvannstank.
• Det er ikke påvist tilfredsstillende el-tilkobling av varmtvannstank iht. gjeldende forskrift.

Konsekvens/tiltak
• Det bør etableres tilfredsstillende avrenning eller lekkasjesikring ved varmtvannstank.
• Det bør etableres tilfredsstillende el-tilkobling etter gjeldende forskrift.

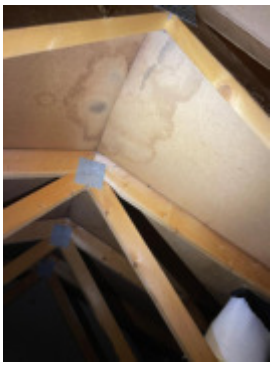
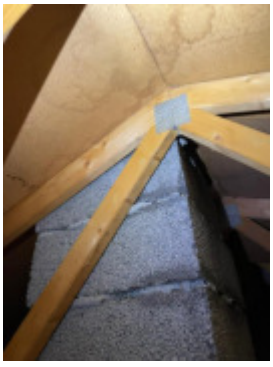
Takkonstruksjon/loft:
Takkonstruksjonen har W-takstoler i tre.

Vurdering av avvik:
• Det er påvist fuktskjolder i undertak/takkonstruksjon.
• Det er registrert symptom på aktivitet fra skadedyr

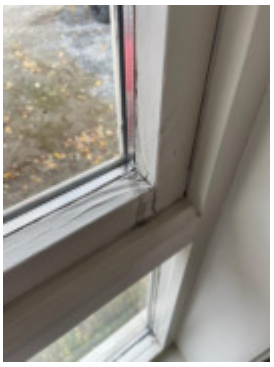
Vurdering av avvik:
- Det er påvist at enkelte vinduer er vanskelig å åpne/lukke.
- Det er påvist tegn på innvendig kondensering av enkelte vindusglass.
- Karmene i vinduer er slitte og det er sprekker i trevirket.

Det er påvist at enkelte vinduer er vanskelig å åpne/lukke.
Det er påvist tegn på innvendig kondensering av enkelte vindusglass.
Karmene i vinduer er slitte og det er sprekker i trevirket.

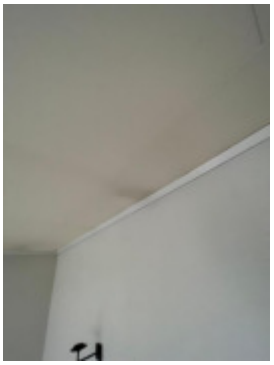
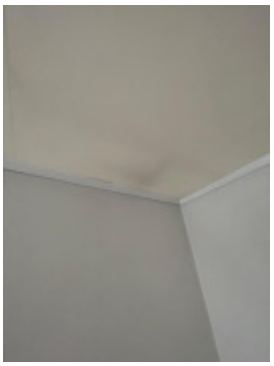
Vurdering av avvik:
• Det er avvik:
• Det er påvist heksesot/støvkondens på overflater.

Overflater er slitt.

Konsekvens/tiltak
• Tiltak:
• Overflater må rengjøres, for å fjerne heksesot/støvkondens, årsak må og fjernes/elimineres.

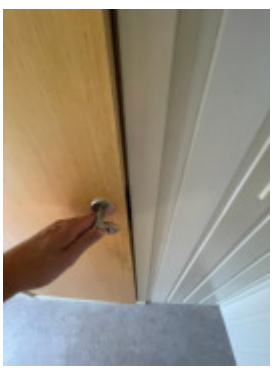
TG 2 Innvendige dører

Innvendige dører:
Innvendig har boligen finèrdører.

Vurdering av avvik:
• Det er påvist avvik som tilsier at det bør foretas tiltak på enkelte dører.

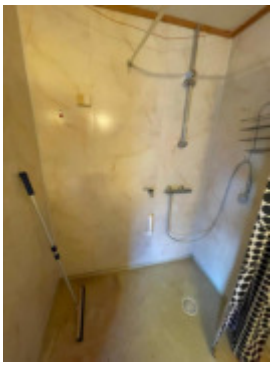
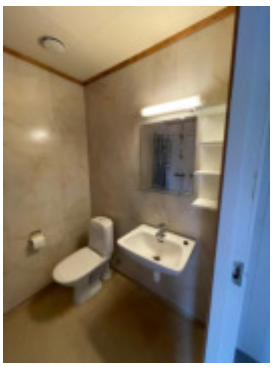
Norsk Takst har bestemt i instruks for tilstandsrapportering at alle bad som er fra 1997 og eldre automatisk skal gis "TG:3" (grunnet alder/levetid). Rommet står derfor foran renovering i nærmeste tid hvor alle tettesjikt, vann- og avløp, elektrisk varme må byttes ut av godkjent utførende selskap.

Vurdering av avvik:
• Våtrommet må oppgraderes for å tåle normal bruk etter dagens krav.

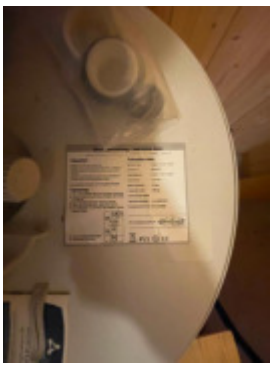
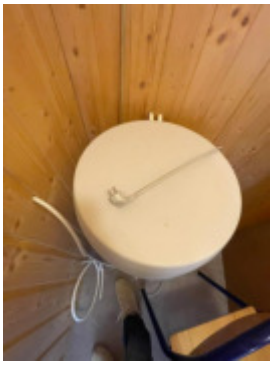
TG 2 Varmtvannstank

Varmtvannstank:
Varmtvannstanken er på ca. 120 liter.

Vurdering av avvik:
• Det er ikke påvist tilfredsstillende avrenning eller annen kompenserende løsning fra varmtvannstank.
• Det er ikke påvist tilfredsstillende el-tilkobling av varmtvannstank iht. gjeldende forskrift.

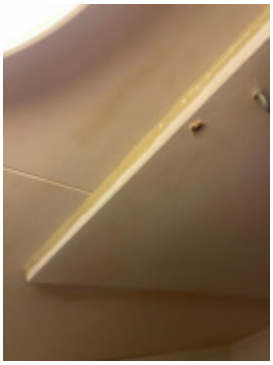
TG 2 Takkonstruksjon/Loft

Takkonstruksjon/Loft:
Takkonstruksjonen har W-takstoler i tre.

Vurdering av avvik:
• Det er avvik:

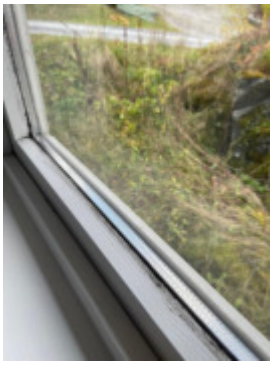
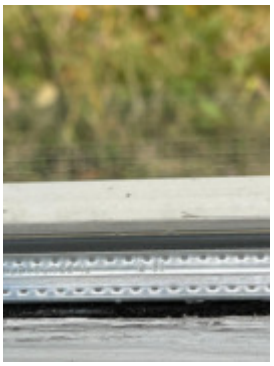
TG 2 Vinduer

Vinduer:
Bygningen har malte trevinduer med 2-lags glass.

Vurdering av avvik:
• Det er påvist at enkelte vinduer er vanskelig å åpne/lukke.
• Det er påvist tegn på innvendig kondensering av enkelte vindusglass.
• Karmene i vinduer er slitte og det er sprekker i trevirket.

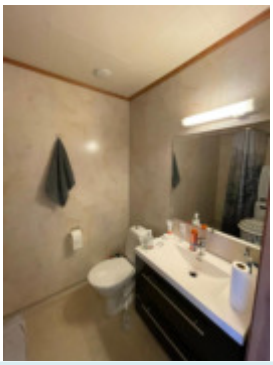
Vurdering av avvik:
• Våtrommet må oppgraderes for å tåle normal bruk etter dagens krav.

Våtrommet må oppgraderes for å tåle normal bruk etter dagens krav.

Konsekvens/tiltak
• Våtrommet må totalrenoveres. Alle forhold med tettesjikt, våtsone, sluk m.m. må dokumenteres.

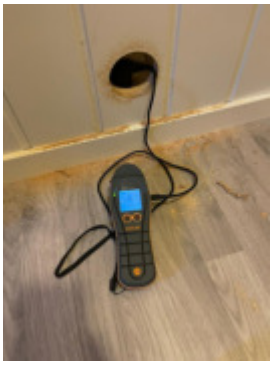
Hulltaking:
Hulltaking er foretatt, uten å påvise unormale forhold

Sted for hulltaking:
I gang utenfor bad, lokk er montert etter hulltaking.

Måleresultat:
8,7 vektprosent.

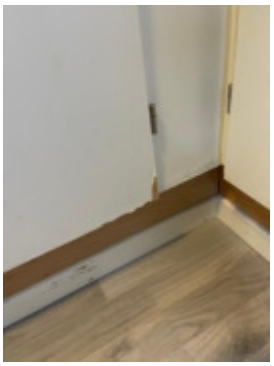
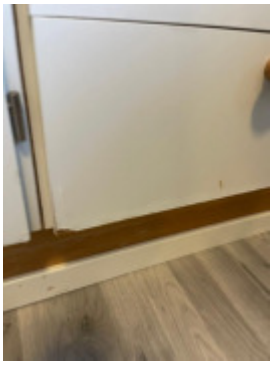
Vurdering av avvik:
• Det er påvist skader på overflater/kjøkkeninnredning utover normal slitasjegrad.

Det er påvist skader på overflater/kjøkkeninnredning utover normal slitasjegrad.
