TILSTANDSRAPPORT

Rekkehus

Stenfeltbakken 85, 1405 LANGHUS

Befaringsdato: 09.12.2024 **Rapportdato:** 29.12.2024 **Oppdragsnr.:** 10040-1594 **Referansenummer:** MJ9113

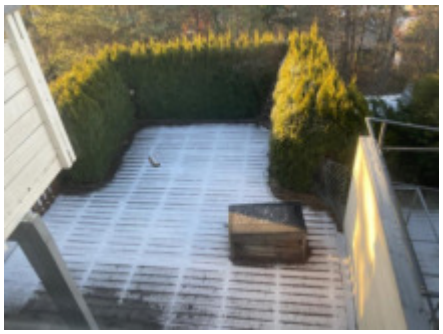
Rekkverk på balkong er lavere enn dagens krav til høyde på minst 100 cm.

• Det er ikke krav om utbedring av rekkverkshøyde opp til dagens forskriftskrav.

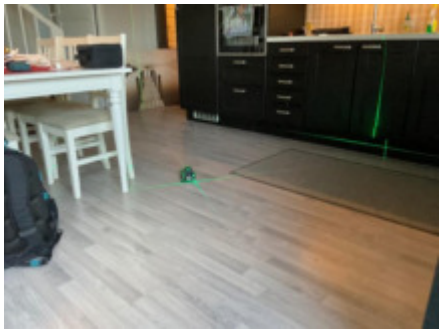
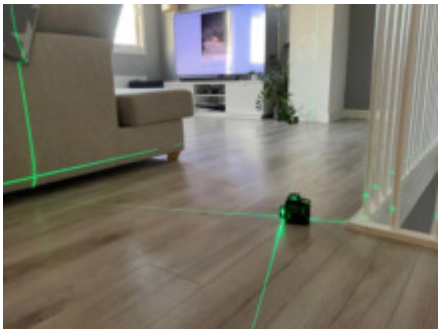
TG 2 Etasjeskille/gulv mot grunn

Vurdering av avvik:
• Det er målt høydeforskjell på mellom 15-30 mm gjennom hele rommet. Tilstandsgrad 2 gis med bakgrunn i standardens krav til godkjente måleavvik.
• Målt høydeforskjell på mellom 10 - 20 mm innenfor en lengde på 2 meter. Tilstandsgrad 2 gis med bakgrunn i standardens krav til godkjente måleavvik.

Målt høydeskjell på 11 mm på lengde ca 2 meter på kjøkken. Ca 16 mm på lengde under 2 meter i stue 2, etasje.

Bygningsdelen fungerer til tenkt funksjon. Ingen tiltak er nødvendig utført. Ved evt. utskiftning av gulv/parkett bør undergulv kontrolleres opp mot høyst tillatte planavvik for det spesifikke gulv en måtte velge (det forskjell på toleransekrav til et hvert produkt).

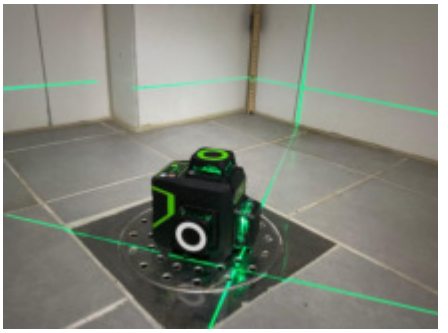
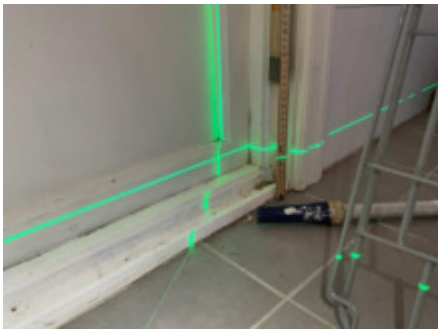
Vurdering av avvik:
• Det er påvist at høydeforskjell fra topp slukrist til gulv/synlig topp membran ved dørterskel er mindre enn 25 mm.

• Det er påvist avvik i fallforhold til sluk i forhold til krav i forskrift på byggetidspunktet.

Ikke tilfredsstillende 1/50 fall på gulv til sluk i dusjhjørnet. Ikke tilfredsstillende høydeforskjell på gulv fra topp slukrist til gulvflis/membran ved terskel.

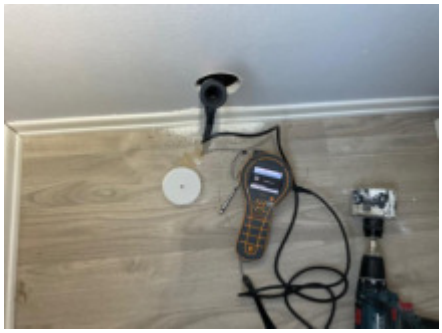
TG 1 Tilliggende konstruksjoner våtrom

Hulltaking er foretatt uten å påvise unormale forhold. Hulltaking er foretatt i vegg fra soverom og mot bad. Fuktkvotemåling (vekt%) i konstruksjonen ble målt til under 8 % som er tørt treverk i dette aktuelle område.

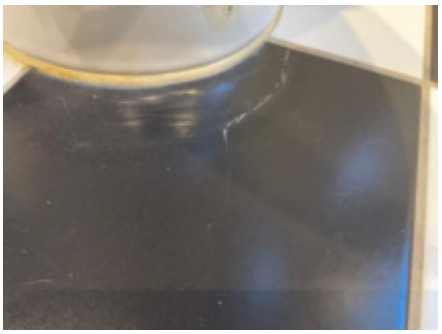
TG 2 Overflater Gulv

Vurdering av avvik:
• Det er påvist at høydeforskjell fra topp slukrist til gulv/synlig topp membran ved dørterskel er mindre enn 25 mm.
• Det er påvist avvik i fallforhold til sluk i forhold til krav i forskrift på byggetidspunktet.
• Det er påvist sprekker i fliser.

Sprekt 2 stk gulvflis foran toalett. Enkelte fliser med bom. Synlig at det ligger flis på flis på gulv.

Det bør utføres tiltak for å bedre fallforholdet på gulv. Dagens løsning gir fare for vannskader ut fra bad ved vannlekkasje.

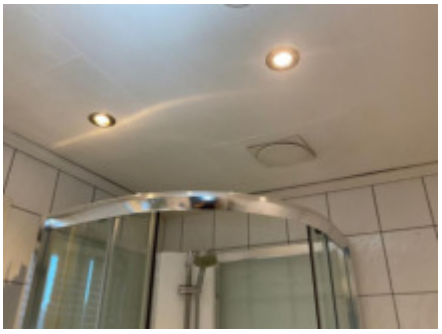
2. ETASJE > BAD

TG 2 Ventilasjon

Vurdering av avvik:
• Rommet har kun naturlig ventilasjon.

Konsekvens/tiltak
• Elektrisk avtrekksvifte bør monteres for å lukke avviket.
