TILSTANDSRAPPORT

Ekebergveien 180, 1162 OSLO

Befaringsdato: 05.03.2025 **Rapportdato:** 07.03.2025 **Oppdragsnr.:** 22391-1175 **Referansenummer:** EX8596

Autorisert foretak: NØKKELTAKST DRIFT AS **Sertifisert Takstingeniør:** Joachim Andre M Kirkerud **Vår ref:** Joachim Kirkerud

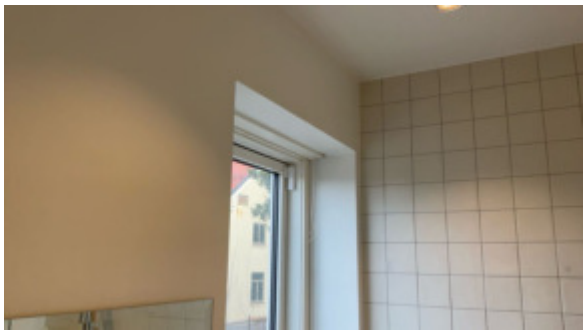
Vurdering av avvik:
- Det er ikke tilfredsstillende membran/tettesjikt på våtrommet.

Det er ikke membran utenfor veggflisene på badet. Det er ukjent om det er membran bak veggfliser.

Konsekvens/tiltak
- Det må etableres tilfredsstillende tettesjikt/membran på våtrommet.

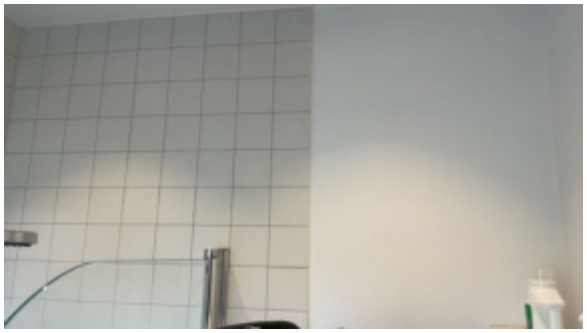
1. ETASJE > BAD

Manglende membran i dusjsonen
