EINERBÆRSTIEN 13

Einerbærstien 13, 1349 RYKKINN

Selveier enebolig på selveiertomt, bygget i 1973

Tilstandsrapport

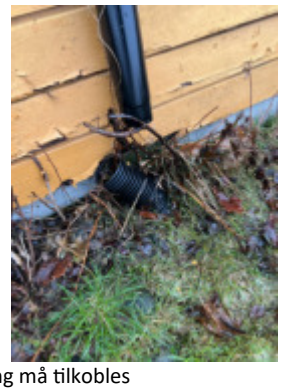
Vurdering av avvik:
• Det er ikke tilfredsstillende bortledning av vann fra taknedløp ved grunnmur.

Bortledning fra taknedløp er ikke tilstrekkelig tilkoblet.

Konsekvens/tiltak
• Det må foretas tiltak for å lukke avviket.

Nedløp og bortledning må tilkobles

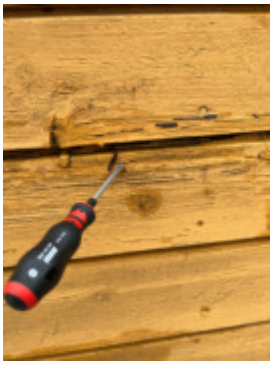
Vurdering av avvik:
• Det er ingen eller liten lufting i nedre kant av kledning mot grunnmur.
• Det er påvist spredte råteskader i bordkledningen.

Rottent kledningsbord

Konsekvens/tiltak
• Råteskadet trekledning må skiftes ut.
• Lokal utbedring må utføres.
• Det bør foretas tiltak for å bedre lufting av kledningen.

Ukjent omfang. Ytterlige undersøkelser bør utføres.

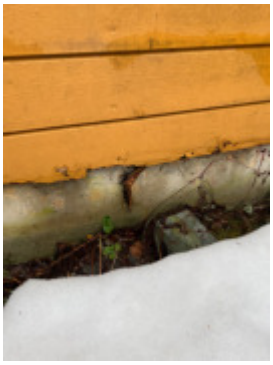
Rottent kledningsbord

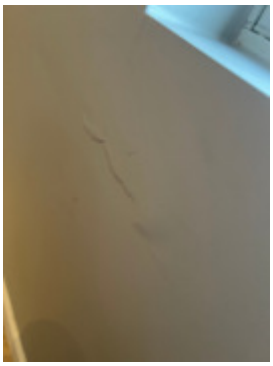
Vurdering av avvik:
• Overflater har en del slitasjegrad utover det en kan forvente.

Bobler under maling

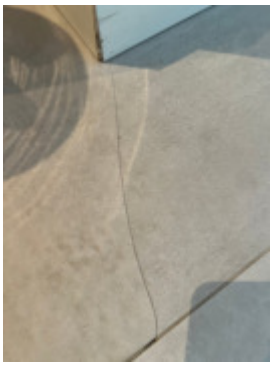
Sprukket flis i entrè

Oppsprekking av vegg.

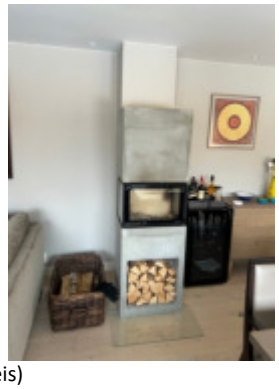
TG 2 Pipe og ildsted

Boligen har elementpipe.

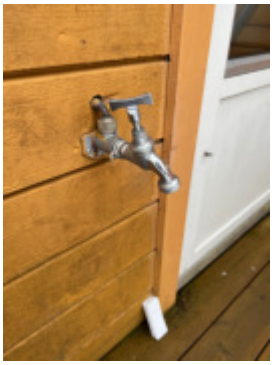
2 utvendige kraner.
Ufagmessig arbeider rundt en kran. (ikke frostfri)

Ikke frostfri utekran

Frostfri utekran bør monteres.
