JØLSTADBAKKEN 24

Tilstandsrapport

Enebolig
Jølstadbakken 24, 2318 HAMAR
HAMAR kommune
gnr. 1, bnr. 2642

Befaringsdato: 07.01.2025 **Rapportdato:** 26.03.2025 **Oppdragsnr.:** 18332-1845 **Referansenummer:** AL1648

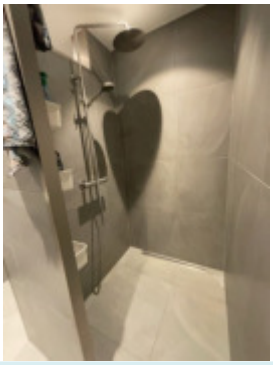
Vurdering av avvik:
• Det kan ikke konstateres synlig bruk av membran/tettesjikt på våtrommet.

Dokumentasjon må innhentes for å lukke avviket.

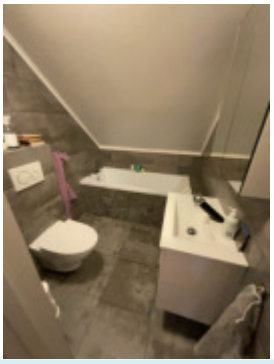
Vurdering av avvik:
• Det kan ikke konstateres synlig bruk av membran/tettesjikt på våtrommet.

Dokumentasjon må innhentes for å lukke avviket.

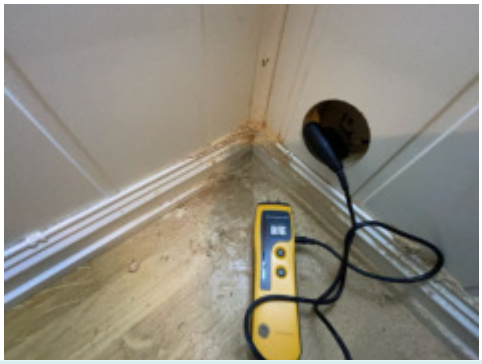
Vurdering av avvik:
• Det er påvist begrenset ventilering/luftgjennomstrømning.

Det må etableres tilluftspalte.

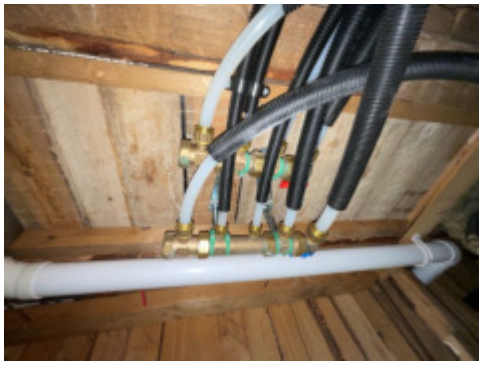
Vannmåler og stoppekran.

Samlestokk for rør i- rør.
