# HAUGAVEGEN 13

# TILSTANDSRAPPORT

Haugavegen 13, 5354 STRAUME

**Befaringsdato:** 26.04.2025 **Rapportdato:** 07.05.2025 **Oppdragsnr.:** 20932-2508 **Referansenummer:** FW1972

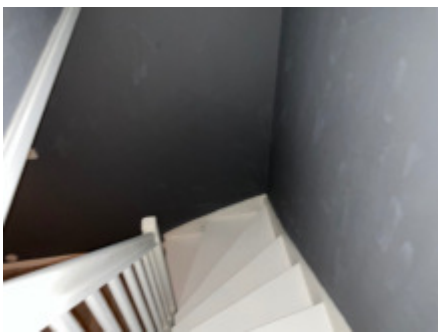
Åpen tretrapp med spilerekkverk.

**Vurdering av avvik:**
• Det mangler håndløper på vegg i trappeløpet.

**Konsekvens/tiltak**
• Håndløper må monteres på vegg for å tilfredsstille krav på byggetidspunktet.

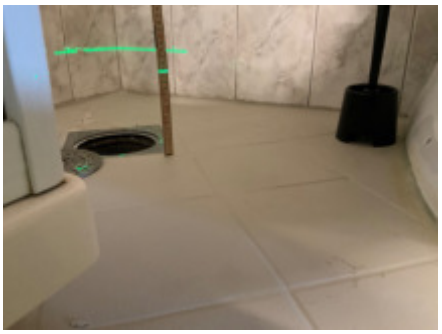
• Det er påvist at høydeforskjell fra topp slukrist til gulv/synlig topp membran ved dørterskel er mindre enn 25 mm.

• Det er påvist avvik i fallforhold til sluk i forhold til krav i forskrift på byggetidspunktet.

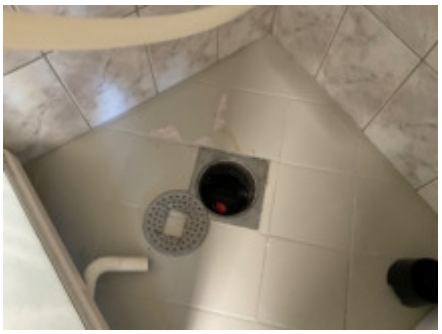
• Mer enn halvparten av forventet brukstid er passert på membranløsningen.

• Mer enn halvparten av forventet brukstid er passert på slukløsningen.

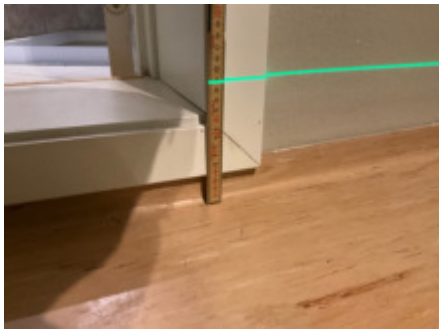
**Vurdering av avvik:**
• Det er påvist avvik i fallforhold til sluk i forhold til krav i forskrift på byggetidspunktet.

• Oppsprukket belegg.

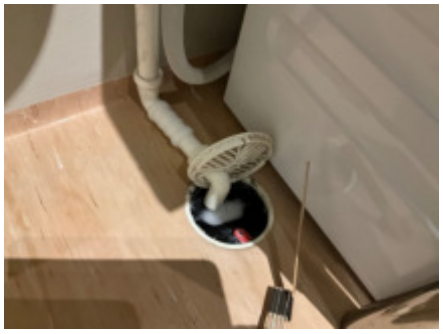
Plastsluk med vinylbelegg/klemring.

**Vurdering av avvik:**
• Mer enn halvparten av forventet brukstid er passert på membranløsningen.
• Mer enn halvparten av forventet brukstid er passert på slukløsningen.

**Konsekvens/tiltak**
• Overvåk tilstanden jevnlig. For å få tilstandsgrad 0 eller 1 må slukløsningen skiftes ut og sannsynligvis må også membransjiktet skiftes/utbedres. Det er imidlertid vanskelig å si noe om tidspunktet for når dette er nødvendig.

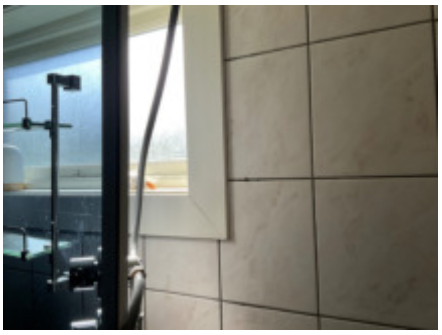
• Vindu med ikke fuktbestandige materialer i våtsonen (dusjsonen).
• Hull etter tidligere innfesting av dusjdører i dusjsone.

• Det vurderes ikke for å være behov for tiltak per i dag såfremt det benyttes dusjkabinett. Vindu blir ikke utsatt for direkte vannsprut/søl. Avvik er satt iht. standardens krav grunnet at vindu er montert i våtsone.
• Hull bør silikoneres igjen.

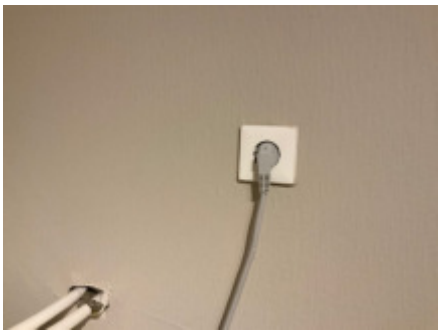
Varmtvannsbereder på ca. 200 liter fra Oso Hotwater, plassert på vaskerom.

**Vurdering av avvik:**
• Det er ikke påvist tilfredsstillende el-tilkobling av varmtvannstank iht. gjeldende forskrift.
• Det er påvist at varmtvannstank er over 20 år
• Merk at det ikke var krav om fast el-tilkobling av varmtvannstank ved monteringstidspunktet.

**Konsekvens/tiltak**
• Det er ikke behov for utbedringstiltak siden tanken fungerer i dag, men ut ifra alder kan skader plutselig oppstå på eldre tanker.
• Det bør etableres tilfredsstillende el-tilkobling etter gjeldende forskrift.
