GRØNNESTØLSVEIEN 38A

MEGLERS VERDIVURDERING

Grønnestølsveien 38 A, 5073 BERGEN

Tilstandsrapport

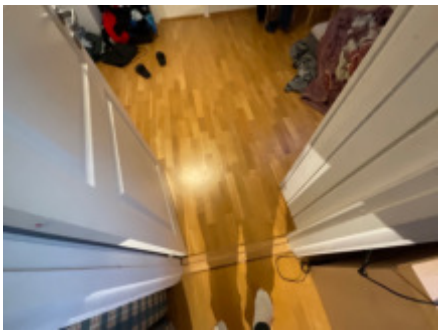
Det er registrert skjevheter i etasjeskille etter nivellerings kontroll med laser i hele loft.

Vurdering av avvik:
• Målt høydeforskjell på over 30 mm gjennom hele rommet. Tilstandsgrad 3 gis med bakgrunn i standardens krav til godkjente måleavvik.

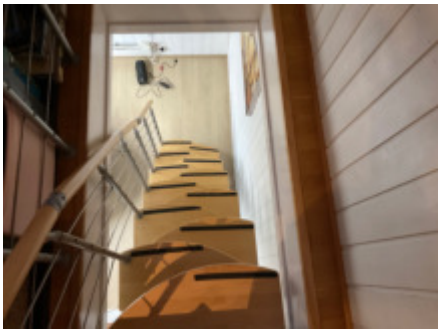
TG 2 Innvendige trapper

Åpen trapp med håndrekke på en side.

Vurdering av avvik:
• Åpninger mellom trinn i innvendig trapp er større enn dagens forskriftskrav.
• Det mangler håndløper på vegg i trappeløpet.

Håndrekke er løs.
Trappen avviker fra hovedkravene til rømningsvei

Feste av håndrekke
Det anbefales en nærmere vurdering av avviket for å sikre at trappen tilfredsstiller forskriftskravene og ivaretar sikkerheten ved rømning.

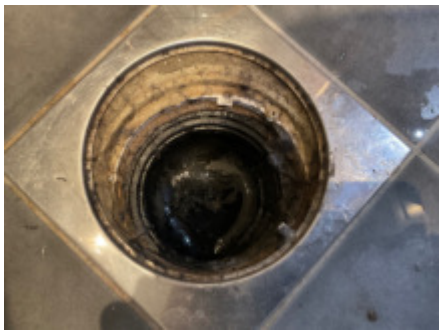
Plastsluk med klemring.
Synlig mansjett og rester av membran i sluk.

Vurdering av avvik:
• Det er avvik:

Ikke fremlagt dokumentasjon på utførelsen i sluk, utførelse av membran eller produkter brukt på våtrommet.

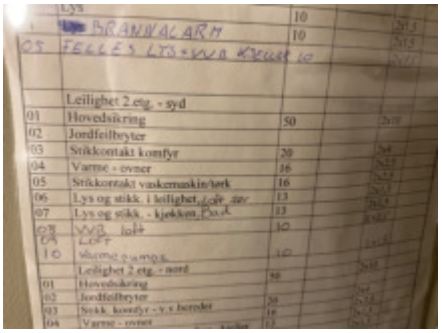
Inntak og sikringsskap

10. Foreta en helhetsvurdering av det elektriske anlegget, dets alder, allmenne tilstand og fare for liv og helse. Bør det elektriske anlegget ha en utvidet el-kontroll?
Ja Vurdering av el.anlegg er basert på en standard sjekkliste og visuell befaring. Takstmannen har ikke fagkompetanse på område og tilstandsgrader settes ut fra standard (NS 3600). Store deler av anlegget er skjult. Det tas spesifikt forbehold om at det kan forekomme større avvik på EL anlegget og dermed påløpe kostnader for utbedringer. Dette grunnet takstmannens manglede kompetanse vedrørende kontroll av EL anlegg. Det er kun fagfolk med spesialkompetanse som kan gjennomføre kontroll av EL anlegg. Selv ikke en vanlig elektriker kan utføre en EL kontroll.
