TILSTANDSRAPPORT

Del av tomannsbolig

Andrew Smiths gate 22, 4024 STAVANGER

Befaringsdato: 13.03.2025 **Rapportdato:** 03.07.2025 **Oppdragsnr.:** 20484-2506 **Referansenummer:** LQ9514

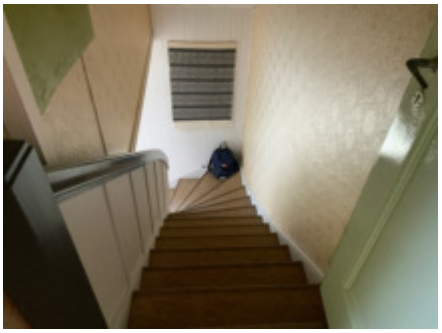
TG 2 Innvendige trapper

Det er en innvendig tretrapp mellom etasjene.
Det er montert rekkverk i trappene.

Vurdering av avvik:
- Det mangler håndløper på vegg i trappeløpet.
- Rekkverkshøyder er under dagens forskriftskrav til rekkverk i trapper.
