Tilstandsrapport

Trollveien 10, 1459 NESODDEN

Befaringsdato: 24.01.2025 **Rapportdato:** 28.02.2025 **Oppdragsnr.:** 22396-1222 **Referansenummer:** JC1595

Autorisert foretak: Bolig Design AS **Vår ref:**

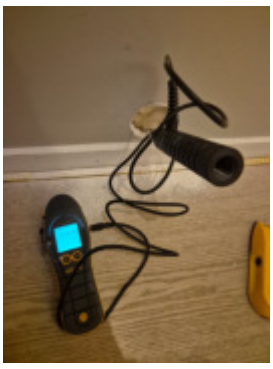
1 ETASJE > BAD

Bad i 1 etasje med flis på gulv og vegger, slett hvitmalt tak. Det er varmekabel i gulv og downlights i tak. Det er avtrekk til balansert ventilasjon og luftespalte i dør. Badet har sanitærutstyr som vegghengt toalett, badekar og vask. Det er ikke forskriftmessig fall på gulv mot sluk, det er skader på servant og servantskap. Det er hull i flere veggflis etter tidligere utstyr og det er merker i tak. Det er vindu i våtsonen og det er noe slitasje på silikon og fugemasse. Det er ikke spalte under toalettcisterne for å synliggjøre lekkasjevann.

Vurdering av avvik:
• Det er påvist at flisfuger har riss/sprekker.
• Det er vindu/dør med ikke fuktbestandige materialer i våtsonen (ved vask, dusj, badekar, osv.), løsningen eller byggematerialet er uegnet

Vurdering av avvik:
• Det er ikke påvist tilfredsstillende løsning for å synliggjøre lekkasje fra innebygget sisterne.
• Det er påvist riss/sprekker i utstyr på våtrommet.
• Det er påvist skader på innredning.

Konsekvens/tiltak
• Uegnede materialer må fuktbeskyttes/utskiftes.

Konsekvens/tiltak
• Det må gjennomføres ytterligere undersøkelser.

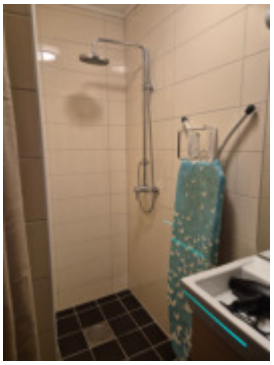
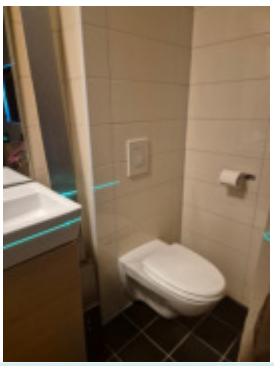
1 ETASJE > BAD 2

Bad på hovedsoverom med flis på gulv og vegger, hvitmalt tak. Det er varmekabel i gulv og lys i tak. Badet har sanitærutstyr som vegghengt toalett, vask og dusj på vegg. Det mangler spalte under toalett for å synliggjøre lekkasjevann og det er noe slitasje på silikon og fuger.

Vurdering av avvik:
• Mer enn halvparten av forventet brukstid er passert på membranløsningen.

Vurdering av avvik:
• Det er ikke påvist tilfredsstillende løsning for å synliggjøre lekkasje fra innebygget sisterne.

Konsekvens/tiltak
• Det må gjøres tiltak for å lukke avviket.

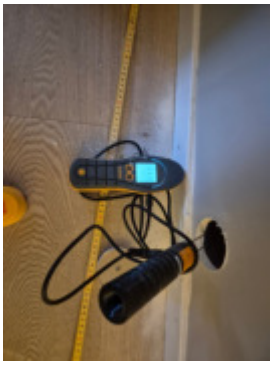
1 ETASJE > BAD 2

TG 1 Ventilasjon

Det er balansert ventilasjon.

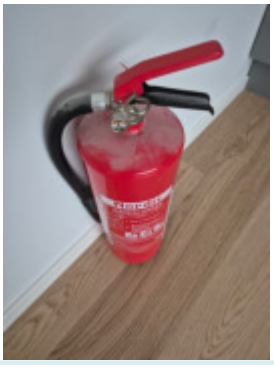
TG 0 Branntekniske forhold

4. Er det skader på røykvarslere?
   Nei
