ÅSMYRVEIEN 4

Tilstandsrapport

Enebolig
Åsmyrveien 4, 1415 OPPEGÅRD
NORDRE FOLLO kommune
gnr. 243, bnr. 341

Befaringsdato: 30.04.2025 **Rapportdato:** 22.03.2025 **Oppdragsnr.:** 10040-1630 **Referansenummer:** SO7271

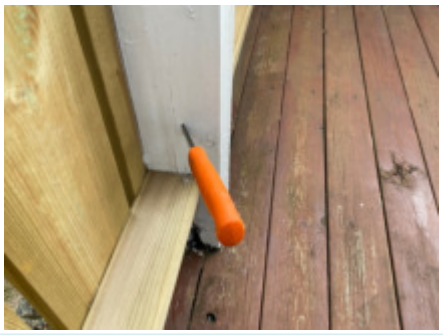
Vurdering av avvik:
• Tekkingen på balkong/terrasse har utettheter.

Råte i flere rekkverksstolper på terrasse ved kjøkken. Ukjent tilstand på tilfarergulv under terrassebord ved spisestue samt observert råte i enkelte rekkverksstolper. Korrosjon i betongdekke under terrassebord av tre ved spisestue. Observert fukt langs vegg i bod under terrassen utenfor spisestue. Dette tyder på utettheter i tekking over betongdekke samt i tilstøtende trapp fra denne.

Konsekvens/tiltak
• Råteskadet trekledning må skiftes ut.
• Tekkingen må skiftes/utbedres.

Råteskadet treverk må skiftes ut. Bør etableres ny trekking under terrassebord ved spisestue samt utbedring av trapp.

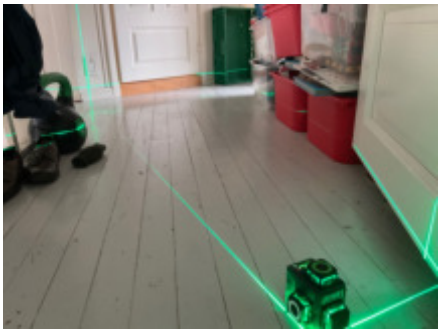
Målt høydeskjell i stue/kjøkken og soverom. Må kunne forvente skjevheter også i andre rom i boligen.

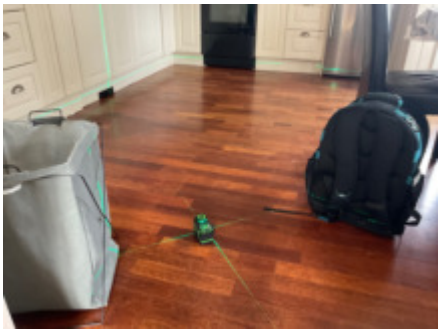
Vurdering av avvik:

- Det er målt høydeforskjell på mellom 15-30 mm gjennom hele rommet. Tilstandsgrad 2 gis med bakgrunn i standardens krav til godkjente måleavvik.
- Målt høydeforskjell på mellom 10 - 20 mm innenfor en lengde på 2 meter. Tilstandsgrad 2 gis med bakgrunn i standardens krav til godkjente måleavvik.

Målinger er utført med en streklaser og tilfeldig punktmåling med tommestokk. Til info er ikke alle rom blitt målt og det rom var begrenset med at boligen var møblert.

Bygningsdelen fungerer til tenkt funksjon. Ingen tiltak er nødvendig utført. Ved evt. utskiftning av gulv/parkett bør undergulv kontrolleres opp mot høyst tillatte planavvik for det spesifikke gulv en måtte velge (det forskjell på toleransekrav til et hvert produkt).

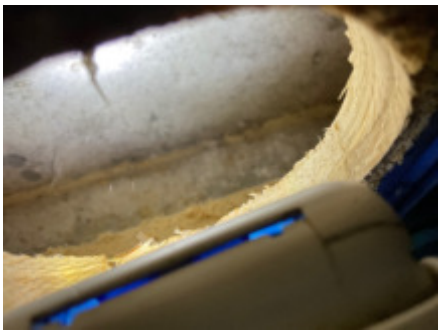
TG 2 Rom Under Terreng

Vurdering av avvik:
• Det er påvist indikasjoner på noe fuktgjennomtrenging i kjellergulv.
• Det er påvist indikasjoner på noe fuktgjennomtrenging inn i kjellermur.

Ble utført hulltaking i utforet kjellervegg under trapp i underetasjen. Her ble det observert noe saltutslag på overgang gulv/grunnmur. Konstruksjonsoppbygging av vegg er uten bunnsvill i dette område og fuktmåling i denne var således ikke mulig. Foktkvote % i panel ble målt til under 10% som er å anse som tørt. Ble målt utslag med indikasjonsmåling på fukt på vegger og gulv i boden.

Konsekvens/tiltak
• Det påviste fuktnivå gir grunn til å overvåke konstruksjonen jevnlig for å se utvikling over tid, og eventuelt foreta tiltak for å unngå fuktskader.

Nærmere undersøkelser og tiltak bør utføres ved bod. Dette punktet bør leses sammen med punkt fuktsikring/drenering.

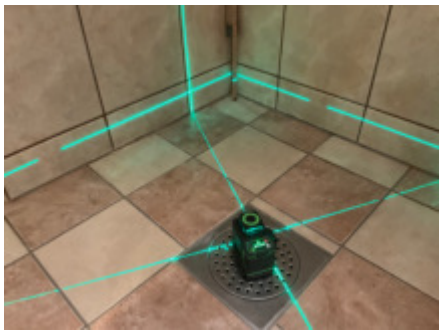
UNDERETASJE > BAD

Vurdering av avvik:
• Det er påvist at noen fliser har bom (hulrom under).

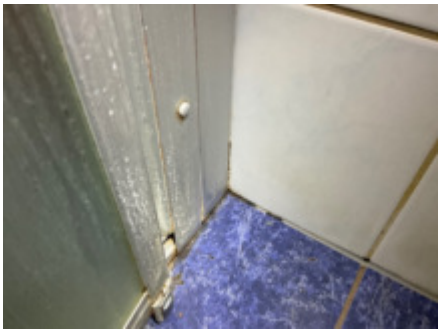
TG 2 Overflater vegger og himling

Vurdering av avvik:
• Det er avvik:

Noe svertesopp i silikonfuge i dusjhjørnet.

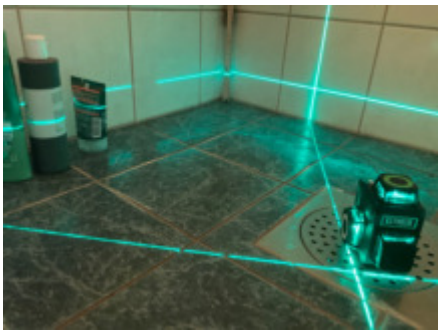
TG 2 Overflater Gulv

Vurdering av avvik:
• Det er mulighet for at det kan forekomme vannlekkasje på våtrommet hvor vann ikke vil gå til sluk.
• Det er påvist at høydeforskjell fra topp slukrist til gulv/synlig topp membran ved dørterskel er mindre enn 25 mm.
• Det er påvist avvik i fallforhold til sluk i forhold til krav i forskrift på byggetidspunktet.

Det er ikke 1/50 fall på gulv på alle sider mot sluk.

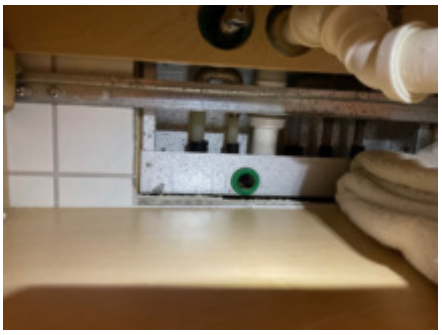
TG 2 Sluk, membran og tettesjikt

Det er plastsluk og smøremembran med ukjent utførelse.

Vurdering av avvik:
• Mer enn halvparten av forventet brukstid er passert på membranløsningen.

Utbedring av vannskap må gjøres for å fjerne avvik.
Sluk må jevnlig renses og til en hver tid holdes åpent.

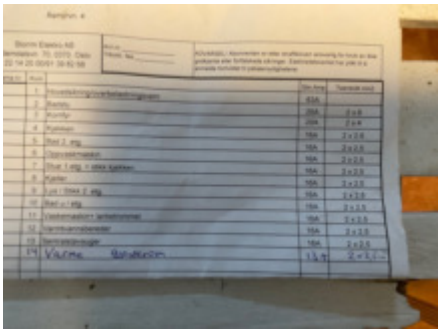
Inntak og sikringsskap

Foreligger samsvarserklæring for utført arbeid i 2004. Undertegnede er ikke kjent med om det er andre arbeider som er foretatt uten at det finnes samsvarserklæring på dette.
Informasjon baseres på info gitt av selger.

3. Foreta en helhetsvurdering av det elektriske anlegget, dets alder, allmenne tilstand og fare for liv og helse. Bør det elektriske anlegget ha en utvidet el-kontroll?
   Nei
