KJELSBERGKROKEN 2 A

PRIVATMEGLEREN

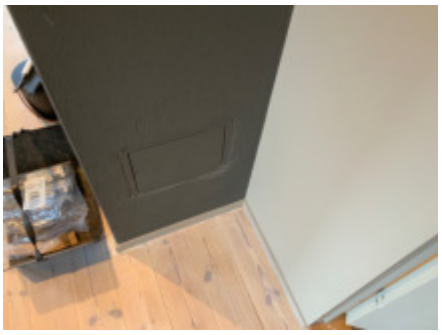
TG 3 Pipe og ildsted

Pipe med vedovn.
Pipen kan ha skjulte feil eller mangler som først registreres av feier ved årlig kontroll, eller av murer i forbindelse med montering av ovn. Funksjon og pipeløp er ikke kontrollert i denne rapporten. I boliger hvor pipen går gjennom flere seksjoner kan det være feil med pipen som ikke lar seg kontrollere. På generelt grunnlag anbefales det alltid ytterligere kontroll av feier eller annet egnet firma.

Vurdering av avvik:
• Det er påvist brennbart materiale nærmere enn 300 mm fra sotluke/feieluke.
• Ildfast plate mangler på gulvet under sotluke/feieluke på pipe.

Konsekvens/tiltak
• Det må foretas tiltak for å lukke avviket.

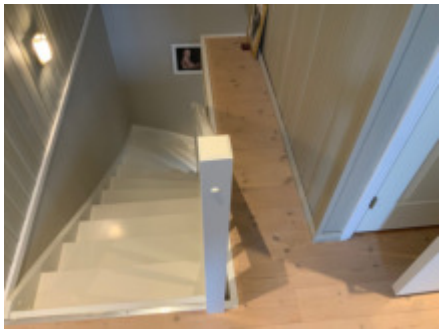
Boligen har malt tretrapp.

Vurdering av avvik:
• Det er ikke montert rekkverk.
• Det mangler håndløper på vegg i trappeløpet.

Det mangler rekkverk/sikring på avsats ved siden av trappen.

- Håndløper må monteres på vegg for å tilfredsstille krav på byggetidspunktet.
- Rekkverk må monteres for å lukke avviket.

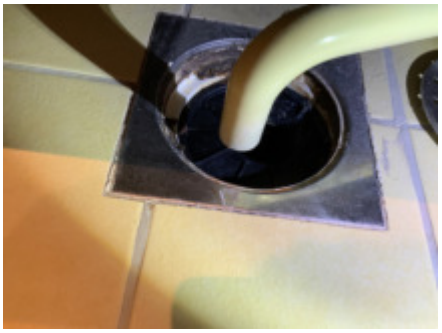
2. ETASJE > BAD

TG 2 **Sluk, membran og tettesjikt**

Det er plastsluk og ukjent tettesjikt/membran.

Vurdering av avvik:
• Mer enn halvparten av forventet brukstid er passert på membranløsningen.

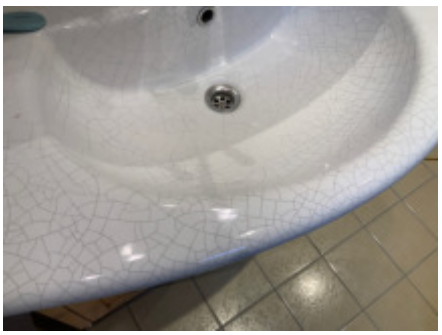
2. ETASJE > BAD

TG 2 **Sanitærutstyr og innredning**

Rommet har innredning med nedfelt servant, toalett og badekar.

Vurdering av avvik:
• Det er påvist riss/sprekker i utstyr på våtrommet.
