Tilstandsrapport

Kjedehus

Granholtet 58, 1412 SOFIEMYR

Befaringsdato: 28.02.2025 **Rapportdato:** 12.03.2025 **Oppdragsnr.:** 19148-1721 **Referansenummer:** TK3959

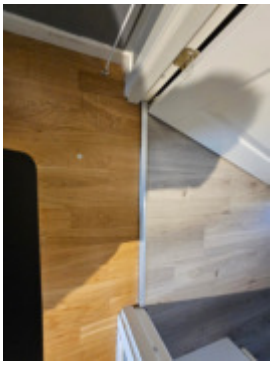
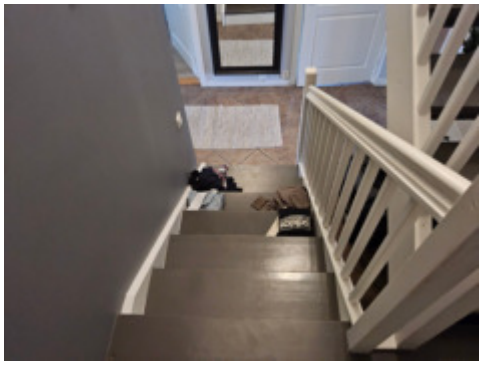
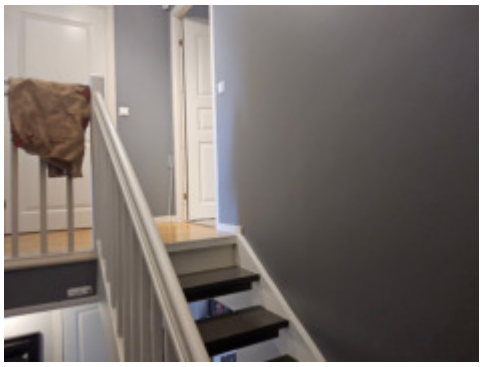
TG 2 Overflater

Vurdering av avvik:
• Det er avvik:

Det er en løs overgangslist i mellom gang og stort soverom i 2. etasje.

Konsekvens/tiltak
• Tiltak:

Overgangslisten må festes.

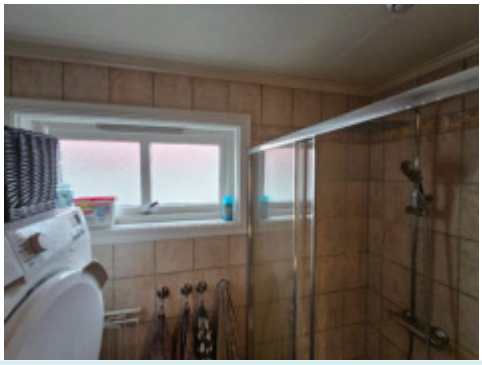
1.ETASJE > BAD

TG 2 Overflater vegger og himling

Veggene har fliser. Taket har himlingsplater.

Vurdering av avvik:
• Det er vindu/dør med ikke fuktbestandige materialer i våtsonen (ved vask, dusj, badekar, osv.), løsningen eller byggematerialet er uegnet

Konsekvens/tiltak
• Det må gjøres tiltak for å lukke avviket.

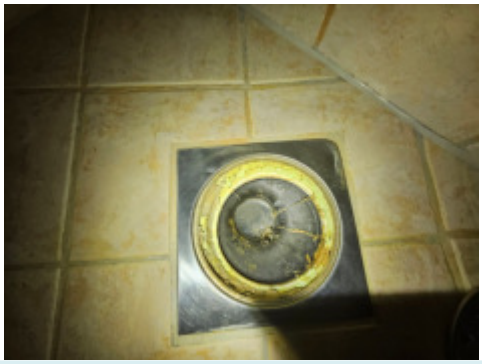
1.ETASJE > BAD

TG 2 Sluk, membran og tettesjikt

Vurdering av avvik:
• Mer enn halvparten av forventet brukstid er passert på membranløsningen.
• Mer enn halvparten av forventet brukstid er passert på slukløsningen.

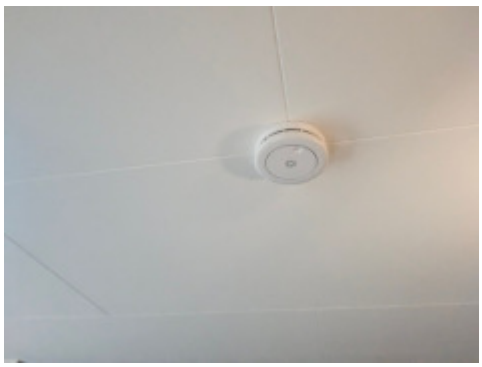
Boligen har håndslukker og røykvarslere
