STORE STAREFOSSEN 2H

Tilstandsrapport

Store Starefossen 2H , 5019 BERGEN

Befaringsdato: 04.02.2025 **Rapportdato:** 07.02.2025 **Oppdragsnr.:** 12299-2714 **Referansenummer:** EC1092

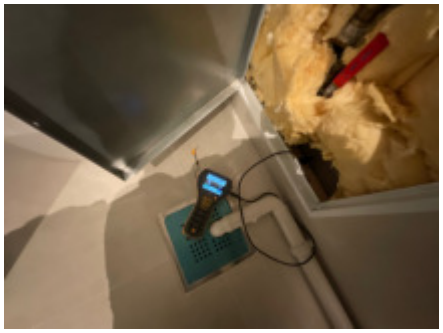
TG 1 Etasjeskille/gulv mot grunn - 2

Støpt gulv mot grunn er registrert, og det ble kun gjennomført en visuell besiktigelse samt en nivelleringskontroll. Den nøyaktige oppbyggingen av gulvkonstruksjonen er ukjent, da det ikke ble foretatt en mer detaljert undersøkelse av underliggende strukturer.

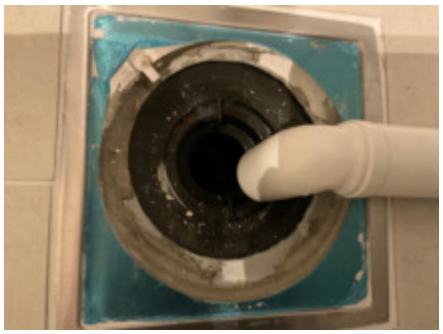
-Ved enkel vanntest i nedslagsfelt i dusj, ble det registrert lokalt fall i dusjsonen.

-Øvrig gulv har fall mot sluk.
