JEGERVEIEN 7H

MEGLERS VERDIVURDERING

Jegerveien 7 H, 0777 OSLO

Selveier tomannsbolig på selveiertomt, bygget i 2019

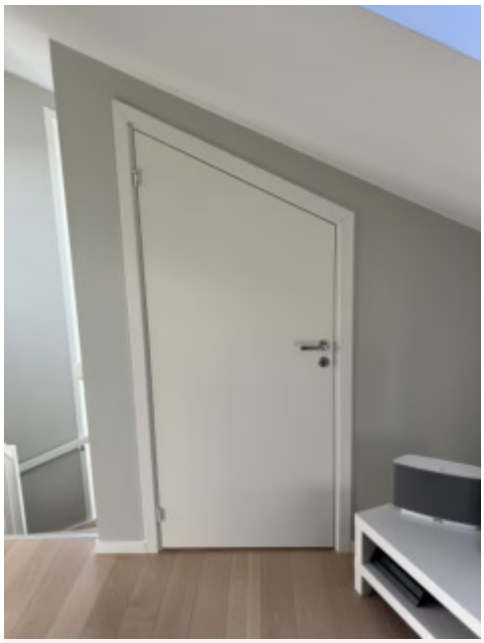
Entrédør

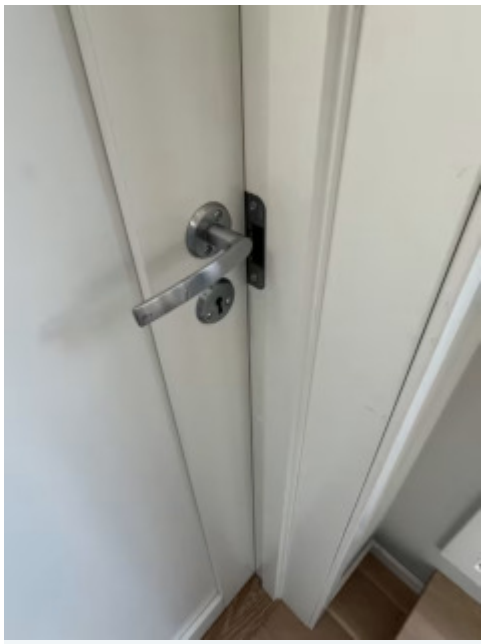
Dør til loftsbod.

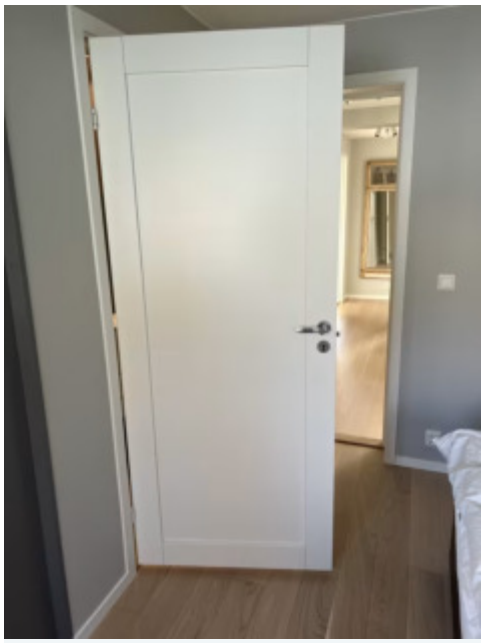
Mindre avvik:
- Det ble registrert innerdør i 2. etg. som "subbet" litt mellom karm og dørblad.
- Stedvis er det noe bruksslitasje på dørens terskler, ramme og dørblad.
- Vindu hovedsoverom er litt tregt å lukke.

Innerdør trenger justering.

For å lukke avviket:
- Innerdører og soveromsvindu bør ettergås og evt. justeres slik at dør- og vindusbladene ikke "skubber" borti karm eller terskel.
Overnevnte, samt noe bruksslitasje er vurdert til en sterk TG1.

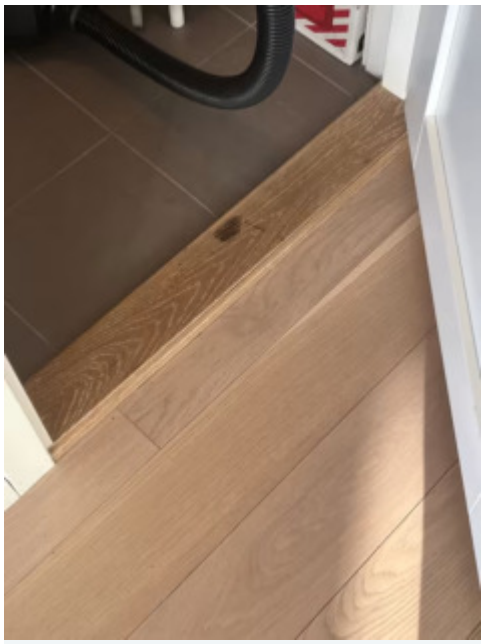
Merke i terskel til bod 1. etg.

Stedvis bruksslitasje på listverk og vegg.

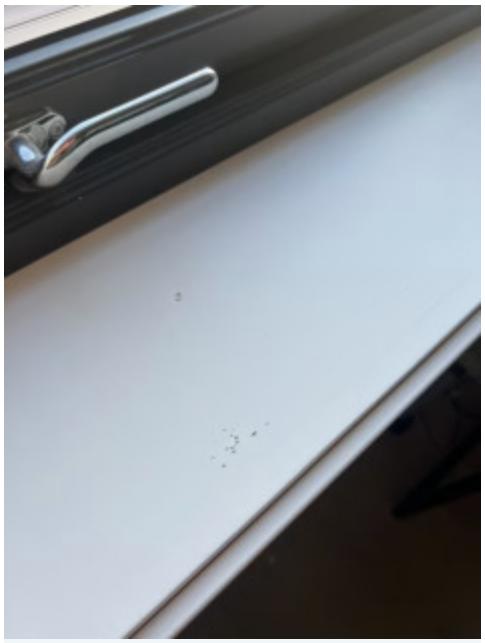
Skade i karm

Skade i foring på soverom.

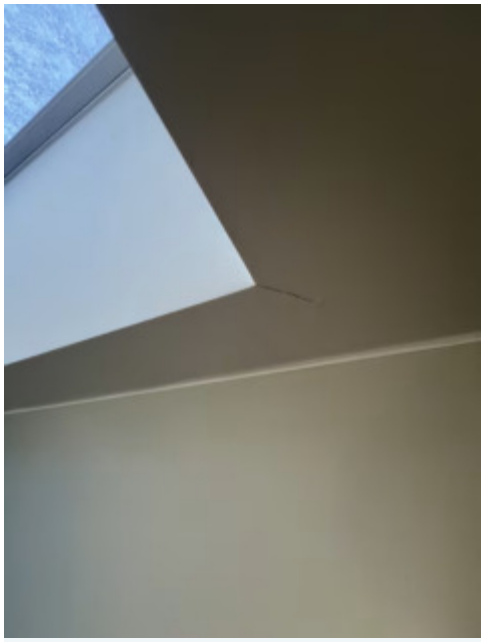
Utette nedre hjørner på Veluxvindu i himling 3. etg.

Hjørne av vindussmyg til Veluxvindu. Hjørnejern/ strimler har sluppet/ sprukket opp.

Det ble registrert et Velux takvindu som er utett/ mulig luftlekkasje i de to nedre hjørnene mellom vindu og vinduskarm. På befaringen var det minusgrader og det dryppet litt vann ned langs veggen under hjørnene på Veluxvinduet (kondensvann?). Det hadde også utviklet seg litt isdannelser mellom i nedre hjørner mellom karm og vindusfelt.

Avvik:
Utett Velux takvindu TG3.

Konsekvens:
- Takvinduer er generelt utsatt. Lekkasje i Veluxvindu vil føre til vannskader over tid. Det er i dag synlige spor på gipsveggens overflater etter lekkasjevann.
- Det ikke målt fukt med fuktsøker på overflater.
- Takstingeniør kan ikke innestår for evt. skjulte vannskader i forbindelse med lekkasjen, så lenge hele konstruksjonen rundt vinduet er skjult.
- Det var ingen visuelle tegn på skjulte fuktskader rundt vinduets overflater, som bulende gips, jordslag ell.

Fuktmerker i vindusforing og på vegg. Hjørnestrimler og gipsskruer har tegn på vannskade.

For å lukke avviket:
- Veluxleverandør/ fagmann bør rekvireres for å kontrollere om vinduet lar seg justere slik at det blir tett.
- Utbedring av fuktpåvirkete flater.
Kostnad:
Det er ikke mulig å danne et kostnadsbilde før avviket er vurdert av fagmann på området, da vinduet muligens kan justeres tett med justering av lukkefunksjon, eller i ytterste konsekvens må skiftes ut og evt. skjulte vannskader må utbedres.

Utbedringskostnad ved kun justering er sjablongmessig vurdert til under 10 000,- ved justering av vinduet, samt noe overflateoppussing.
Ved større tiltak som utskifting av vinduet, eller utbedring av evt. skjulte vannskader vil det påkomme et større beløp hensyntatt tiltakets omfang.

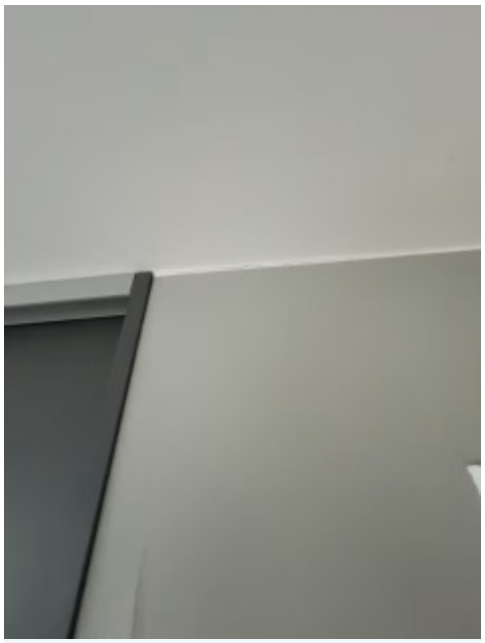
Noe oppsprekking av fug mellom vegg og himling.

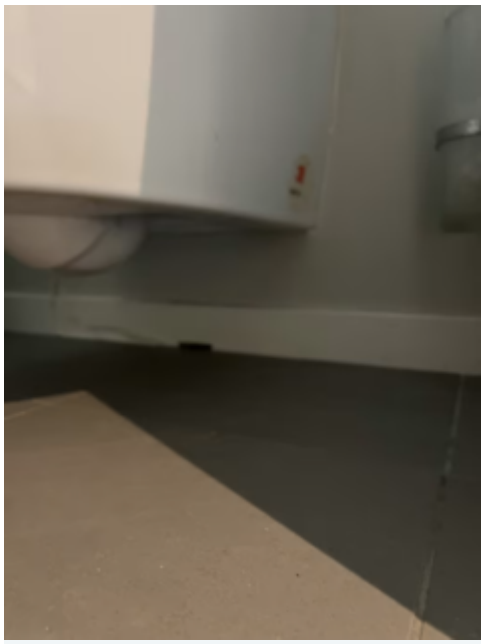
Det er etablert waterstopp og synlig drensåpning for evt. lekkasje fra innbygget sisterne

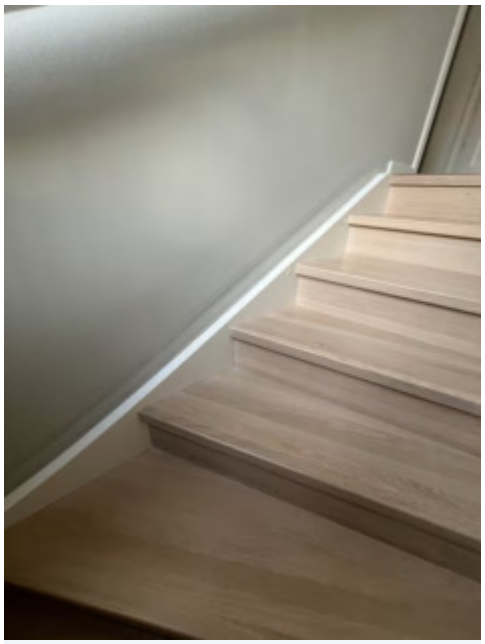
Noe bruksslitasje.
Aldersrelatert TG1.

Småskader på trapp.

Småskader ved trappevange

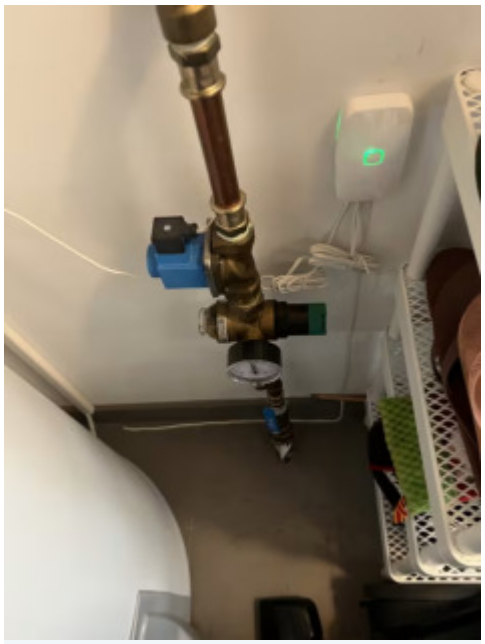
Stoppekran og hovedinntak er plassert i bod under trapp i 1. etg.
Aldersrelatert TG1.

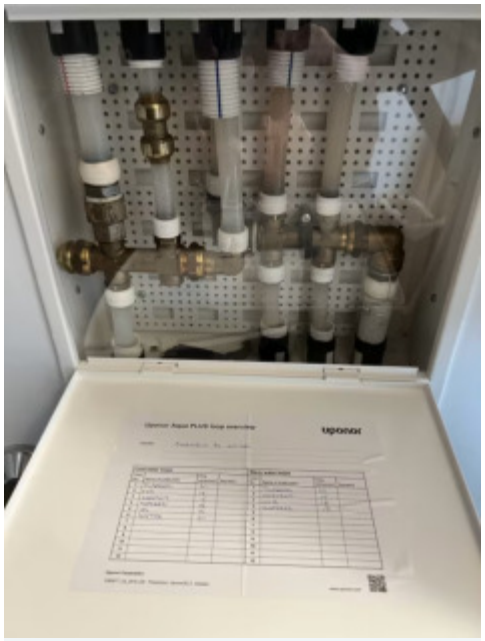
Hovedinntak vann med stoppekran, lekkasjesikring og waterstopp i bod 1. etg.

Samlestokk for rør i rør system i bod 1. etg.

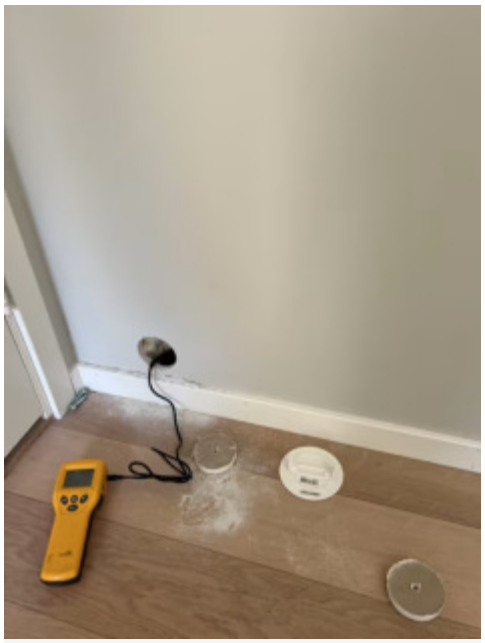
Elastisk våtromsfug har løsnet fra underlaget.

Hullboring i gang med fuktsøk i dusjhjørnets bakenfoliggende konstruksjon.

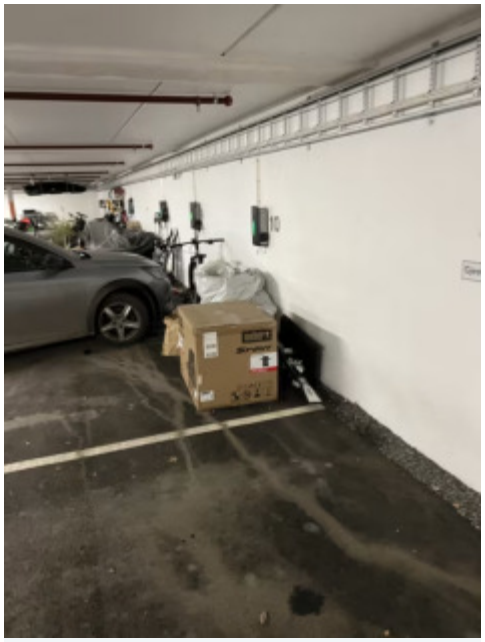
P. plass 9 og 10 med el. billadere i felles parkeringskjeller.
