TILSTANDSRAPPORT

Bøhmergaten 7 , 5057 BERGEN

gnr. 158, bnr. 190, snr. 1

Befaringsdato: 13.02.2025 **Rapportdato:** 25.02.2025 **Oppdragsnr.:** 12299-2737 **Referansenummer:** VF6639

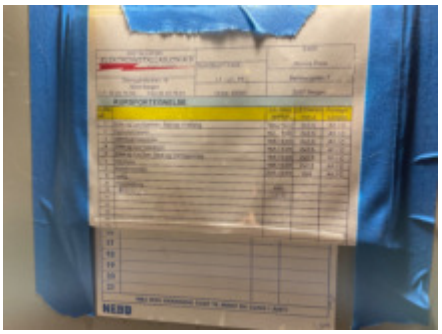
9. Er det tegn på at kabelinnføringer og hull i inntak og sikringsskap ikke er tette, så langt dette er mulig å sjekke uten å fjerne kapslinger?
   Nei
